PROTOKÓŁ nr 39/2015 OKRESOWEJ **KONTROLI PIĘCIOLETNIEJ** **Z PRZEGLĄDU ROZSZERZONEGO** **OBIEKTU MOSTOWEGO**

Nazwa obiektu: Most drogowy przez rzekę Zagożdżonka
w m. Pionki, ul. Polna

Numer inwentarzowy: 1015062

Nr drogi i kilometraż: Droga powiatowa 3522W Pionki – Podgóra

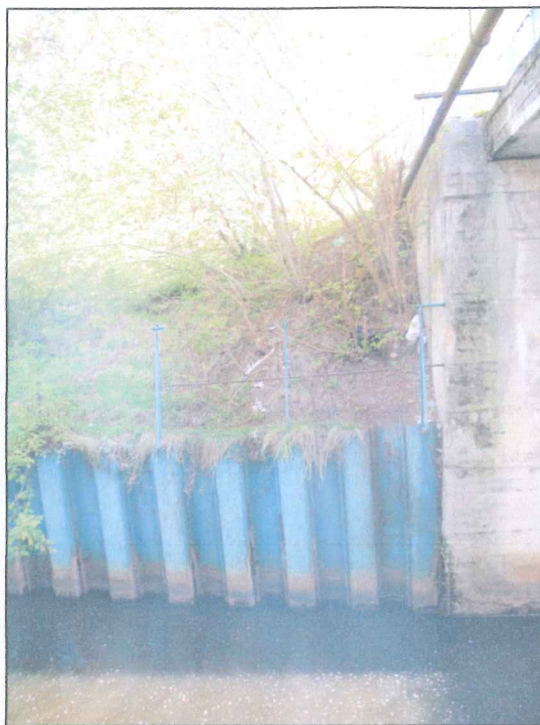
Fot. 7. Stożek nasypu od strony ulicy Spacerowej / dolnej wody.
Zanieczyszczenia i intensywna wegetacja krzewów.

3.	W pomoście: Konstrukcja ustroju nośnego nie posiada wyodrębnionej płyty pomostu.
4.	Na dojazdach: a) w zakresie bieżącego utrzymania: <u>w trybie I:</u> - wymiana nawierzchni jezdni, - oczyszczenie zanieczyszczeń, roślinności i krzewów ze stożków nasypu, - uzupełnienie brakującej bariery od strony ul. Spacerowej. b) w zakresie ekspertyz, badań specjalistycznych, opracowania dokumentacji: - brak zaleceń c) w zakresie remontu lub przebudowy: <u>w trybie II:</u> Opracować projekt remontu obejmujący m. in.: - umocnienie stożków nasypu, - wykonanie nowych płyt przejściowych wraz z odpowiednią podbudową i odwodnieniem tej strefy, - wykonanie stalowych barier ochronnych na dojazdach.

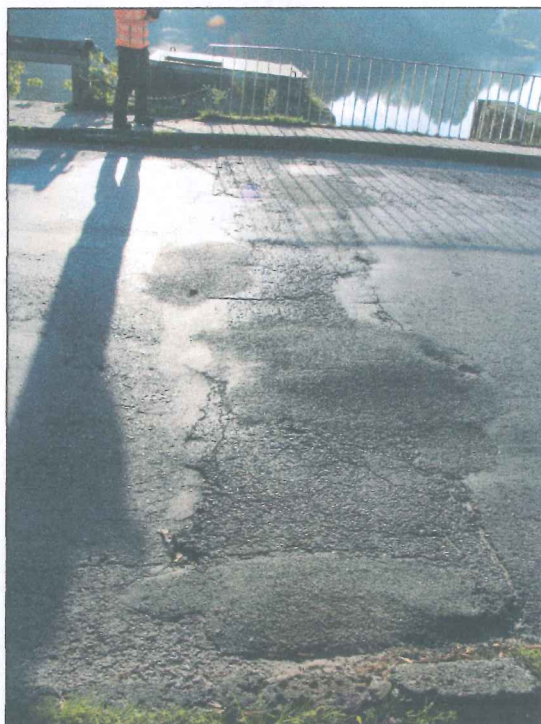
Fot. 8. Dojazd od strony ulicy Spacerowej. Widoczne ślady napraw jezdni oraz liczne spękania, deformacje i ubytki nawierzchni w obrębie skrzydeł. Stwierdzone uszkodzenia świadczą o braku płyt przejściowych oraz o konieczności zastosowania bitumicznych urządzeń dylatacyjnych.

12.	<p>Stan dojazdów: niedostateczny.</p> <p>Na obu dojazdach stwierdzono liczne zanieczyszczenia z roślinnością, spękania, ubytki i deformacje nawierzchni. Nawierzchnia w obrębie skrzydeł ustroju została kilkakrotnie naprawiana o czym świadczą liczne „łaty” bitumiczne. Skuteczność napraw jest ograniczona z uwagi na przypuszczalny brak płyt przejściowych (najazdowych) i/ lub brak prawidłowo wykonanej podbudowy na etapie wykonawstwa robót.</p>

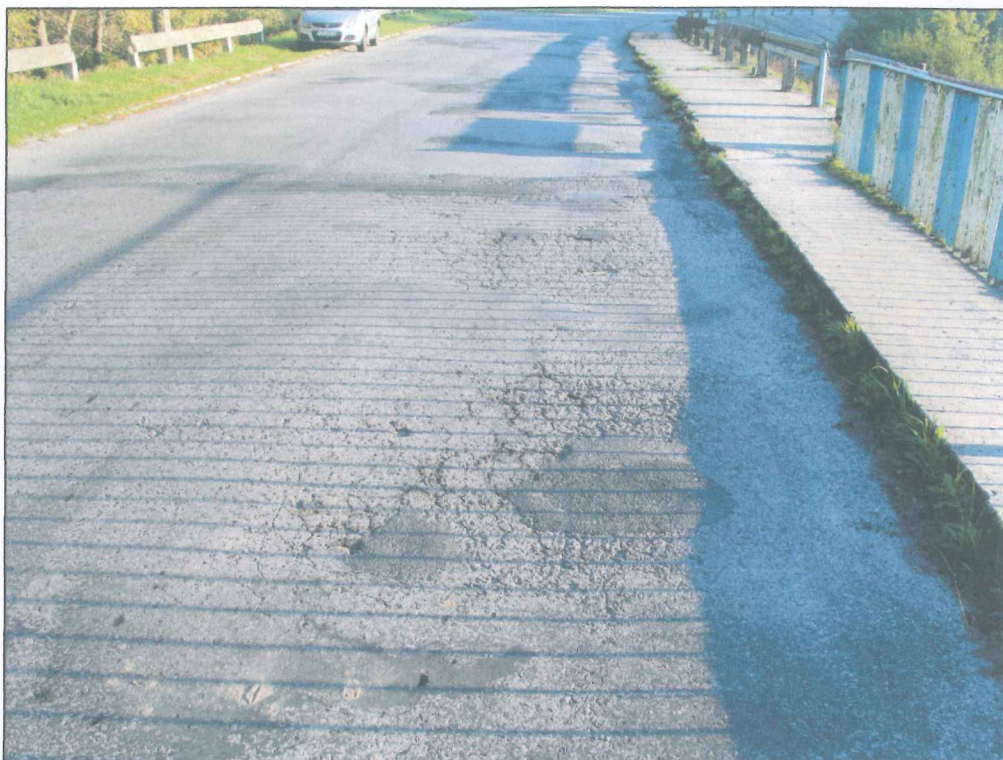
Fot. 9. Nawierzchnia jezdni na obiekcie.
Zanieczyszczenia z wegetacją roślinności w obrębie krawężników. Spękania, ubytki i deformacje o różnej intensywności na całej powierzchni jezdni.

ARKUSZ SPOSTRZEŻEŃ z dnia 30-09-2015r.		Karta nr 4.1
1.	Intensywność i rodzaj ruchu na moście - średnia, średni	
2.	Stan nawierzchni jezdni: niedostateczny. Na nawierzchni jezdni stwierdzono poniższe uszkodzenia: <ul style="list-style-type: none"> • Zanieczyszczenia i wegetację roślinności; • Spękania siatkowe; • Deformacje i ubytki.

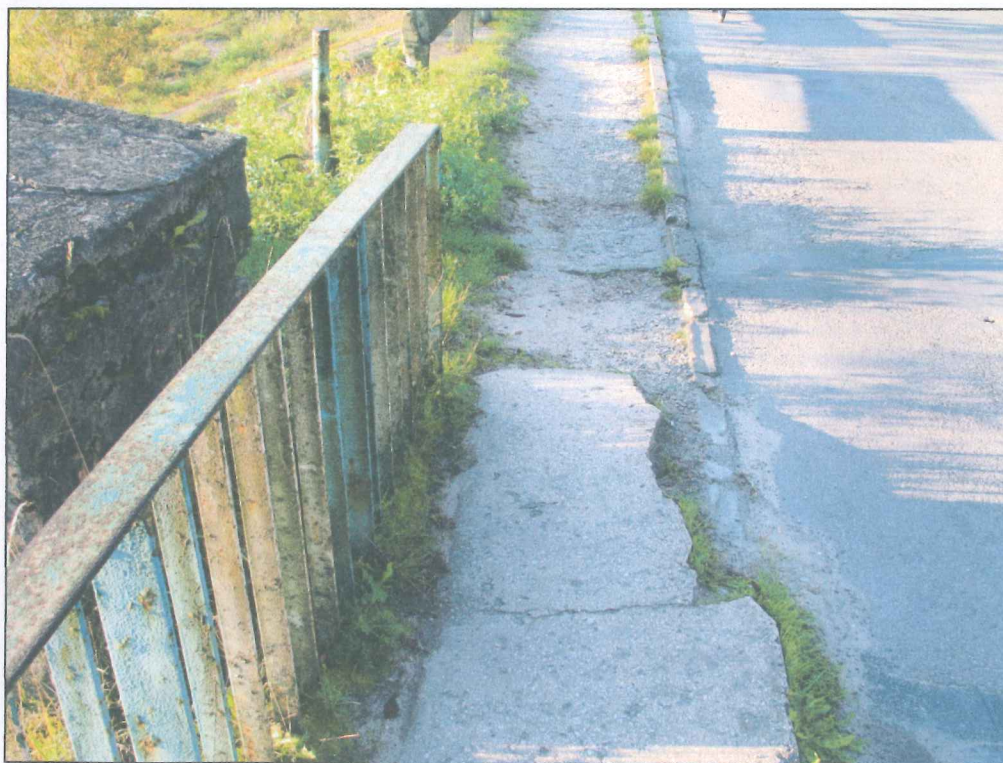
Fot. 10. Nawierzchnia chodnika od strony Wincentowa / górnej wody.
Zanieczyszczenia z wegetacją roślinności. Spękania, ubytki i korozja betonu.

3.	Stan chodników (nawierzchnia, kapy, gzymsy, krawężniki): Nawierzchnia chodników i krawężniki posiadają liczne uszkodzenia, które mają wpływ na bezpieczeństwo użytkowników, trwałość i estetykę obiektu. Na niedostateczną ocenę wpływają liczne zanieczyszczenia i wegetacja roślinności, spękania, ubytki i korozja betonu i zbrojenia, natomiast beton kapy chodnikowej od strony dolnej wody posiada zniszczona strukturę. Na niepokojącą ocenę belek podporęczowych mają wpływ poniższe uszkodzenia: <ul style="list-style-type: none"> • Zanieczyszczenia i wegetacja roślinności; • Zarysowania betonu; • Ubytki i korozja przypowierzchniowej warstwy betonu.

5.	<p>W wyposażeniu mostu:</p> <p>a) w zakresie bieżącego utrzymania:</p> <p><u>w trybie I:</u></p> <ul style="list-style-type: none">- naprawa ubytków w kapie chodnikowej od strony górnej wody,- oczyszczenie belek podporęczowych z zanieczyszczeń i roślinności,- montaż profilu prowadzącego barier drogowych na balustradzie, <p>b) w zakresie ekspertyz, badań specjalistycznych, opracowania dokumentacji:</p> <ul style="list-style-type: none">- brak zaleceń, <p>c) w zakresie remontu lub przebudowy:</p> <p><u>w trybie II:</u></p> <p>Opracować projekt remontu obejmujący m. in.:</p> <ul style="list-style-type: none">- wykonanie chodników dostosowanych do zamocowania normatywnych barieroporęczy,- wykonanie krawężników kamiennych,- montaż normatywnych barieroporęczy,- wykonanie odpowiedniego systemu odwodnienia (wpusty, sączki, drenáže itp.),- wykonanie nawierzchni jezdni,- wykonanie dylatacji bitumicznych.

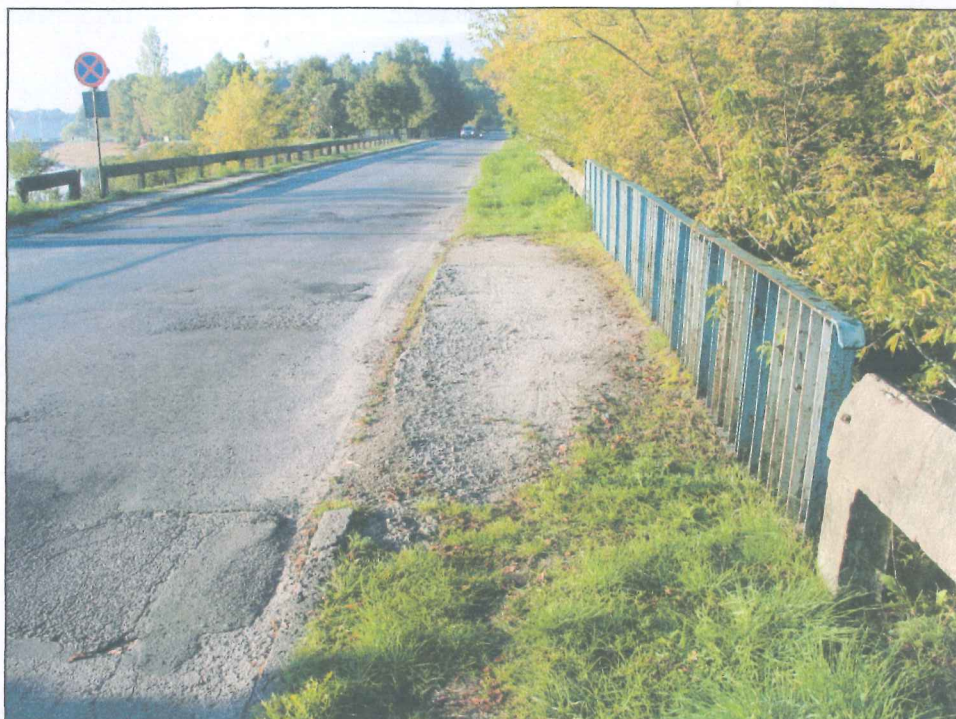
Fot. 11. Nawierzchnia chodnika od strony dolnej wody.
Zanieczyszczenia z wegetacją roślinności. Korozja ogólna - zniszczenie struktury betonu.

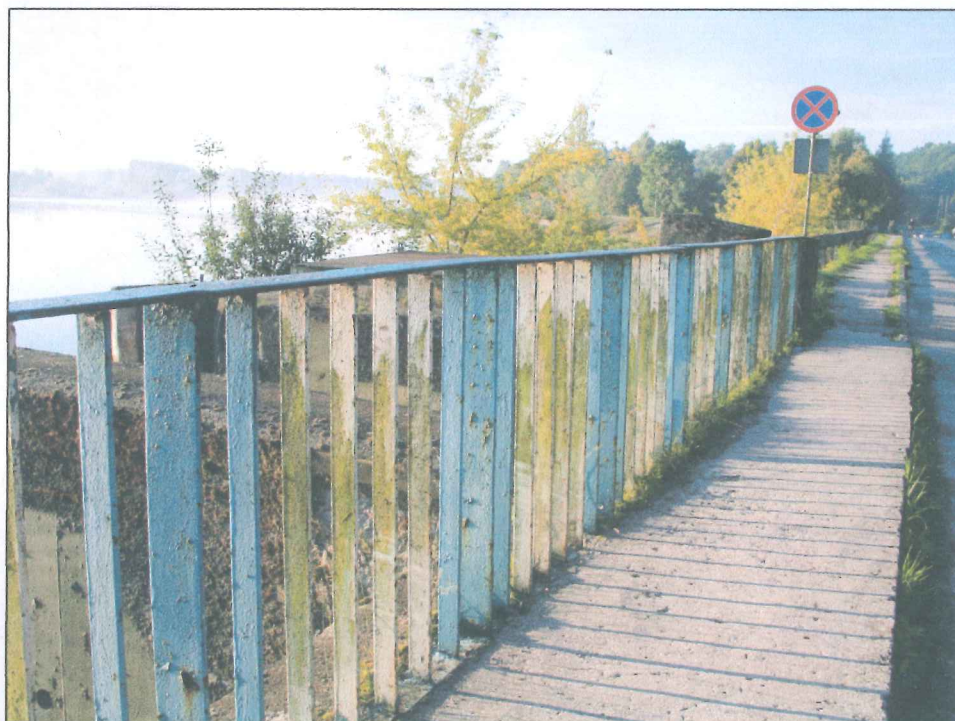
Fot. 12. Balustrada szczeblinkowa od strony górnej wody.
Zbyt mała wysokość balustrady. Zanieczyszczenia, osady organiczne, ubytki i złuszczenia powłoki malarskiej oraz korozja elementów balustrady.

6.	Stan poręczy i barier: niedostateczny. Na krawędziach mostu występują nienormatywne balustrady szczeblinkowe stalowe o wysokości h=0,90 m, natomiast na dojazdach masywne bariery żelbetowe. W konstrukcji balustrad stalowych stwierdzono następujące nieprawidłowości: <ul style="list-style-type: none"> • Zanieczyszczenia i osady organiczne; • Złuszczenia powłoki malarskiej i korozja wżerowa Bariery żelbetowe posiadają lokalne zarysowania, korozję zbrojenia oraz brak jest jednego przęsła, które prawdopodobnie zostało uszkodzone przez pojazd a następnie zdemontowane.

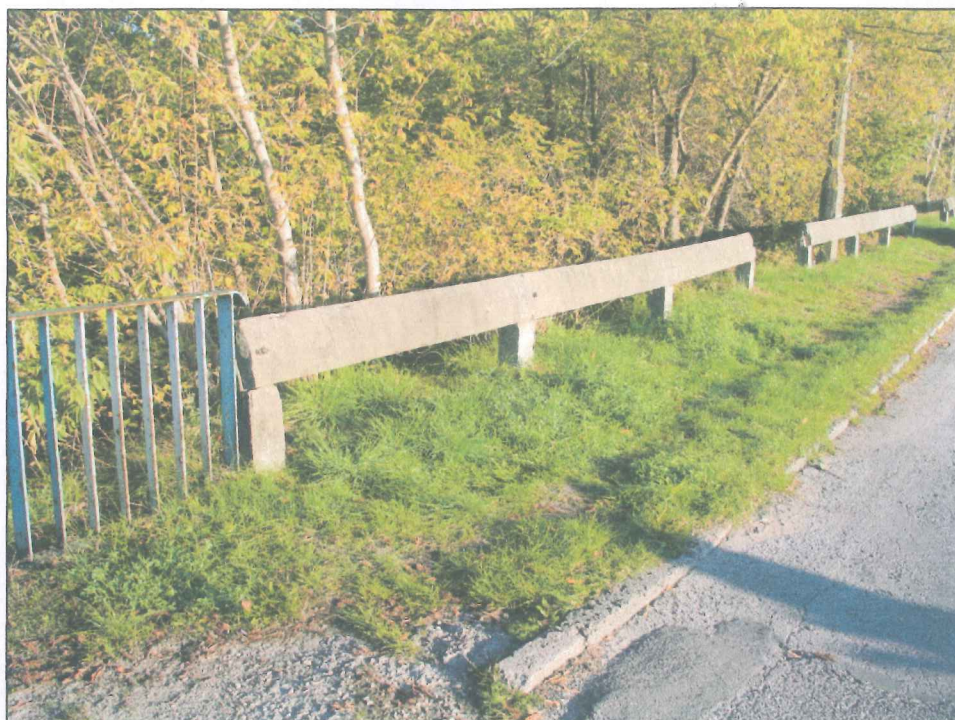
Fot. 13. Bariera żelbetowa na dojeździe od strony ulicy Spacerowej.
Brak jednego przęsła bariery. Lokalna korozja zbrojenia.

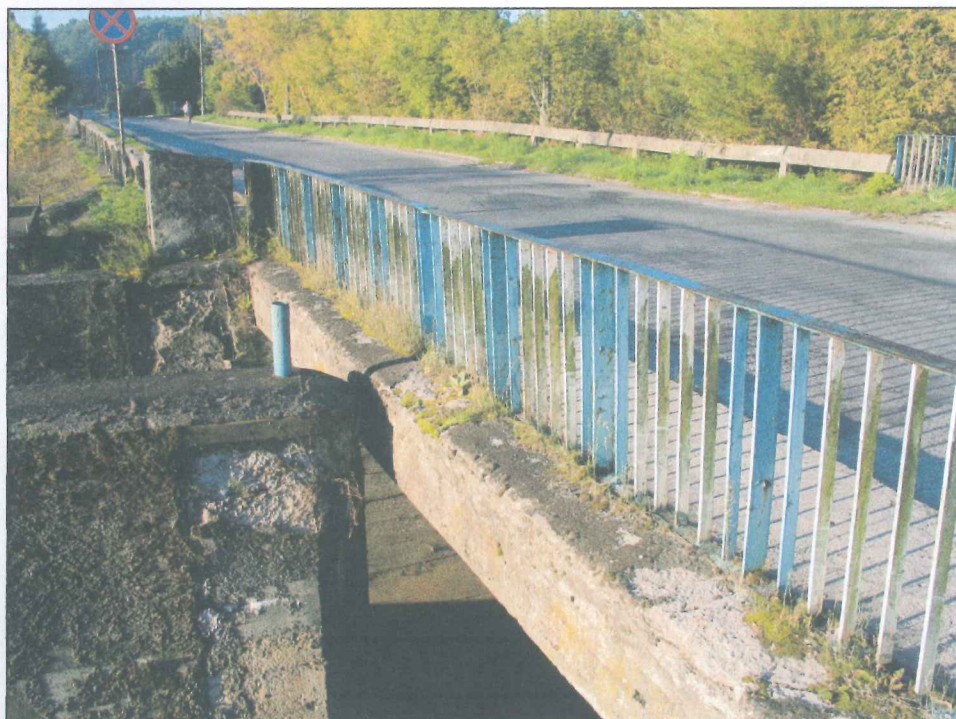
Fot. 14. Bok belki podporęczowej od strony górnej wody. Zanieczyszczenia, wegetacja roślinności, spękania, ubytki i korozja przypowierzchniowej warstwy betonu.

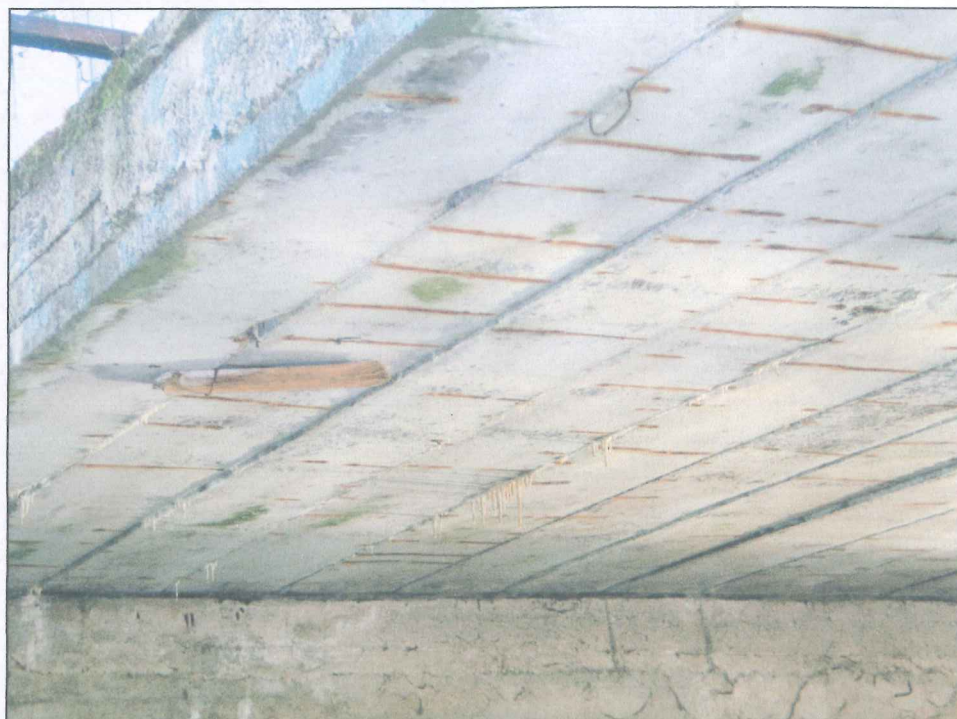
Fot. 15. Spód belek Kujan. Intensywne wykwyty i długie stalaktyty świadczą o wieloletniej penetracji wody przez konstrukcję na skutek awaryjnego stanu izolacji.
Rdzawe wykwyty i korozja zbrojenia w miejscach zbyt cienkiej betonowej otuliny zbrojenia.
Uszkodzenie występuje na całej powierzchni spodu ustroju nośnego.

4.	Stan izolacji: awaryjny. Stwierdzone uszkodzenia tj. wykwyty, wylugowania wapienne i stalaktyty na spodzie ustroju nośnego świadczą o awaryjnym stanie izolacji przeciwwodnej.

8.	<p>Stan konstrukcji przęseł</p>
8.1.	<p>Stan dźwigarów głównych: niepokojący.</p> <p>W konstrukcji dźwigarów głównych stwierdzono następujące uszkodzenia:</p> <ul style="list-style-type: none"> • Zacieki, wyługowania i stalaktyty wapienne powstałe w wyniku penetracji wody przez nieszczelną izolację a następnie płytę ustroju nośnego; • Lokalne niewielkie ubytki przypowierzchniowej warstwy betonu; • Rdzawe wykwity i korozja zbrojenia w wyniku zbyt małej grubości betonowej otuliny zbrojenia;

2.	W dźwigarach głównych: a) w zakresie bieżącego utrzymania: - brak zaleceń, b) w zakresie ekspertyz, badań specjalistycznych, opracowania dokumentacji: <u>w trybie I:</u> - wykonać badania wytrzymałościowe oraz chemiczne betonu i opracować ekspertyzę, c) w zakresie remontu lub przebudowy: <u>w trybie II:</u> - opracować projekt remontu/przebudowy na podstawie zaleceń opracowanej ekspertyzy

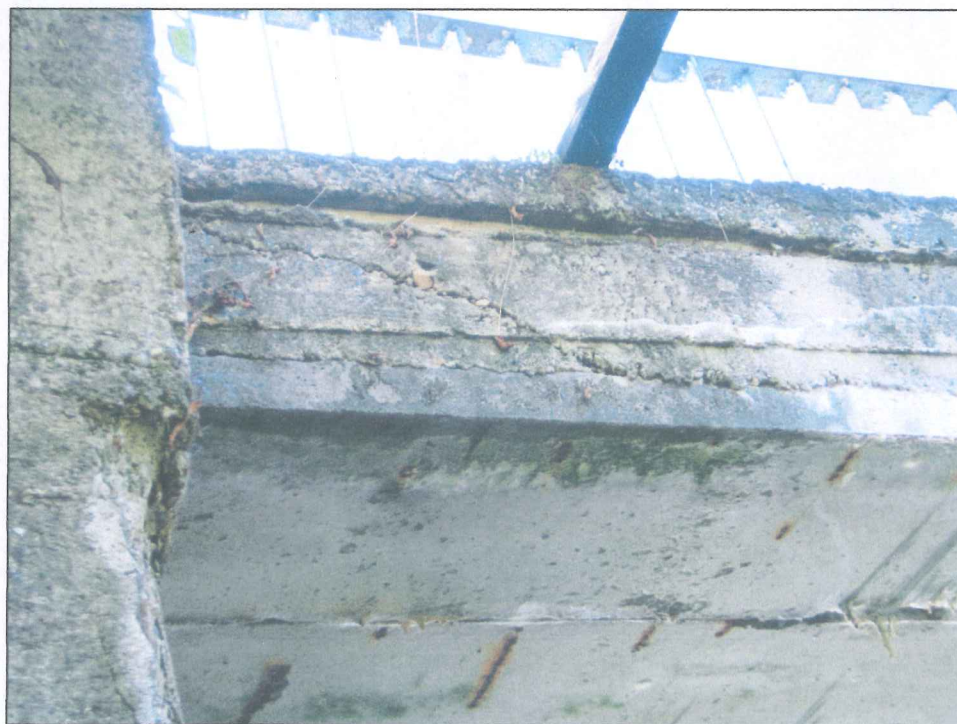
Fot. 16. Spód i bok ustroju nośnego. Spękania betonu na bocznej powierzchni ustroju.
Rdzawe wykwyty i korozja strzemion belek Kujan. Zbyt mała grubość betonowej otuliny zbrojenia.

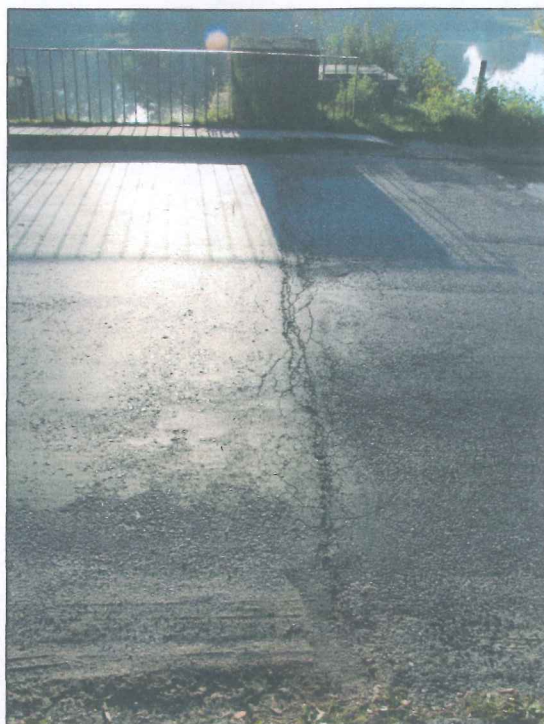
Fot. 17. Koniec ustroju nośnego od strony Wincentowa.
Widoczne liczne pęknięcia poprzeczne nawierzchni i ślady napraw warstwy ścieralnej.
Uszkodzenia świadczą o zasadności zastosowania urządzenia dylatacyjnego.

11.	<p>Stan dylatacji: niepokojący.</p> <p>Na obiekcie brak jest urządzeń dylatacyjnych w obrębie jezdni. Spękania i deformacje nawierzchni występujące na obu końcach ustroju nośnego świadczą o zasadności zastosowania szczelnych przekryć dylatacyjnych.</p>

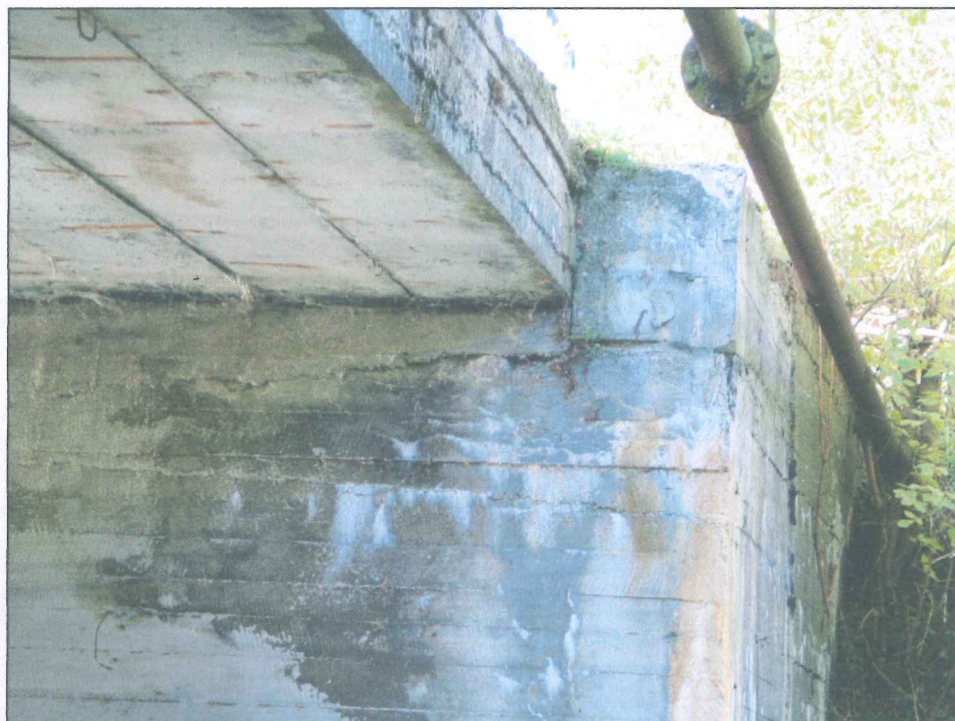
Fot.18. Korpus przyczółka od strony Wincentowa.
Liczne rysy, wykwyty i wyługowania wapienne. Wymienione uszkodzenia przyspieszają korozję betonu i stali i obniżają wytrzymałość betonu.

9.2.	<p>Stan przyczółków: niedostateczny.</p> <p>Na powierzchni obu podpór stwierdzono liczne zanieczyszczenia, osady organiczne, wykwity i wyługowania wapienne głównie zlokalizowane w obrębie rys i pęknięć betonu. Na obu skrzydełkach od strony dolnej wody, które zostały oddylatowane od korpusów występują identyczne uszkodzenia jak na korpusach powiększone o lokalne ubytki betonu oraz korozję zbrojenia w wyniku braku betonowej otuliny zbrojenia.</p>

1.	W podporach: a) w zakresie bieżącego utrzymania: - brak zaleceń, b) w zakresie ekspertyz, badań specjalistycznych, opracowania dokumentacji: <u>w trybie I:</u> - wykonać badania wytrzymałościowe oraz chemiczne betonu i opracować ekspertyzę, c) w zakresie remontu lub przebudowy: <u>w trybie II:</u> - opracować projekt remontu/przebudowy na podstawie zaleceń opracowanej ekspertyzy

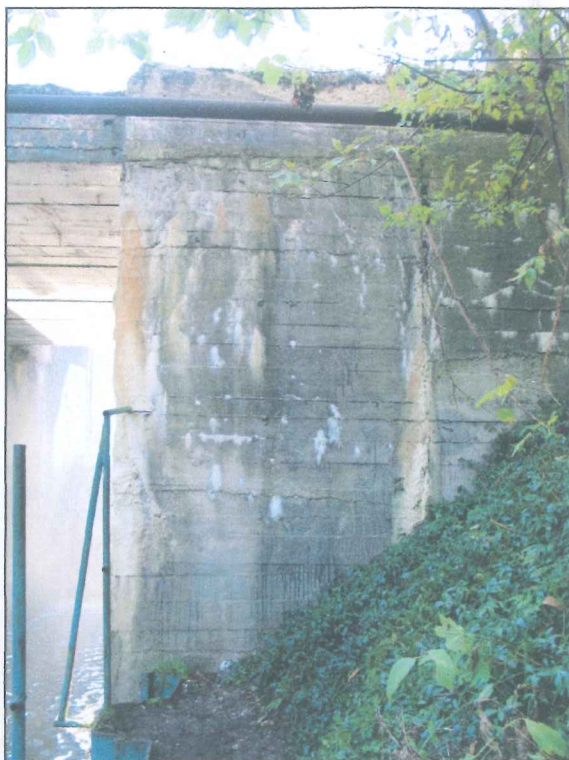
Fot. 19. Bok korpusu przyczółka od strony Wincentowa / dolnej wody.
Liczne rysy, wykwyty i wyługowania wapienne. Wymienione uszkodzenia przyspieszają korozję betonu i stali i obniżają wytrzymałość betonu.

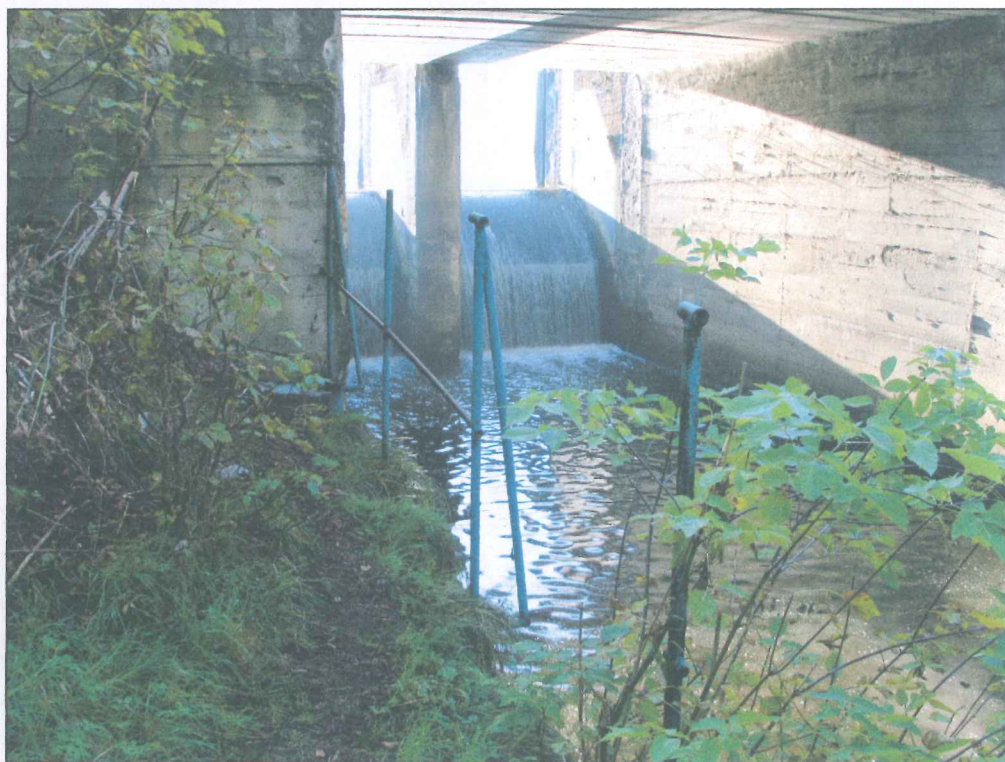
Fot. 20. Przestrzeń podobiektowa. Brak poręczy balustrady, która została odcięta przez złodziei.

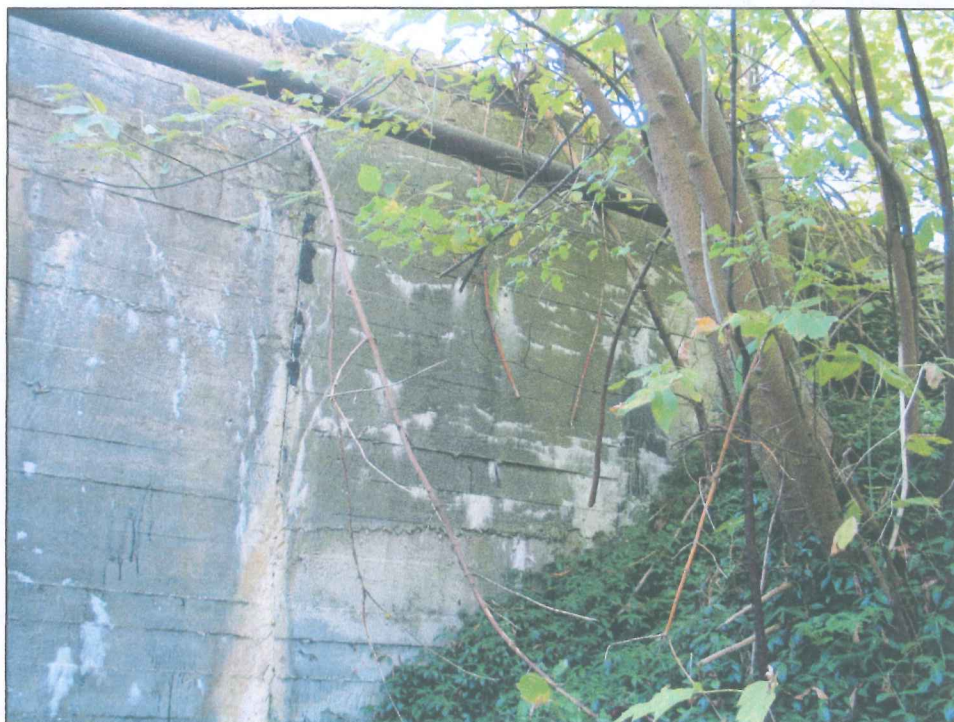
Fot. 21. Skrzydło od strony Wincentowa / dolnej wody.
Bardzo liczne rysy z wykwitami i wylugowaniami wapiennymi.
Brak powłoki antykorozyjnej i korozja stalowej rury osłonowej urządzenia obcego.

7.	<p>Administrator i stan urządzeń obcych: niepokojący.</p> <p>Rejon Telekomunikacji - instalacja teletechniczna w stalowej rurze osłonowej zakotwiona do wspornika zespolonego z belką podporęczowa od strony dolnej wody. Na rurze osłonowej stwierdzono zanieczyszczenia i korozję na całej długości elementu.</p>

6.	<p>W urządzeniach obcych:</p> <p>a) w zakresie bieżącego utrzymania:</p> <p><u>w trybie I:</u></p> <ul style="list-style-type: none">- oczyszczenie i zabezpieczenie antykorozyjne rury osłonowej <p>b) w zakresie ekspertyz, badań specjalistycznych, opracowania dokumentacji:</p> <ul style="list-style-type: none">- brak zaleceń <p>c) w zakresie remontu lub przebudowy:</p> <ul style="list-style-type: none">- brak zaleceń

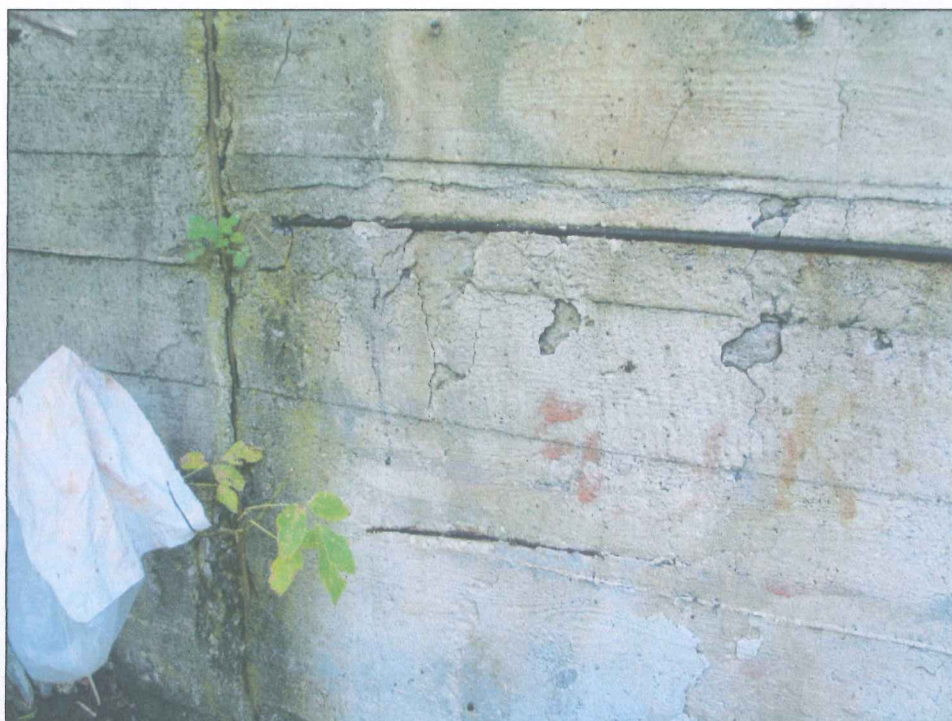
Fot.22. Szczelina dylatacyjna pomiędzy skrzydłem od strony ul. Spacerowej a korpusem przyczółka.
Widoczne zbrojenie gładkie i ubytki przypowierzchniowej warstwy betonu.
Zbyt mała grubość betonowej otuliny zbrojenia.
