RAPORT Z PRZEGLĄDU ROZSZERZONEGO OBIEKTU MOSTOWEGO

Zarządca Drogi:	<i>PZD w Radomiu Ul. Graniczna 24 26-600 Radom</i>
Numer obiektu / JNI:	<i>25/1015053</i>
Rodzaj obiektu:	<i>Most</i>
Ulica [nr drogi]:	<i>Droga 3539W Radom - Gębarzów - Polany</i>
Miejscowość:	<i>Gębarzów gm. Skaryszew</i>
Rodzaj i nazwa przeszkody:	<i>ciek, rzeka Kobylanka</i>
Data wykonania przeglądu:	<i>20.09.2020 r.</i>

**PROTOKÓŁ OKRESOWEJ KONTROLI PIĘCOLENIOWEJ NR 25/2020
PRZEGLĄDU ROZSZERZONEGO OBIEKTU MOSTOWEGO**

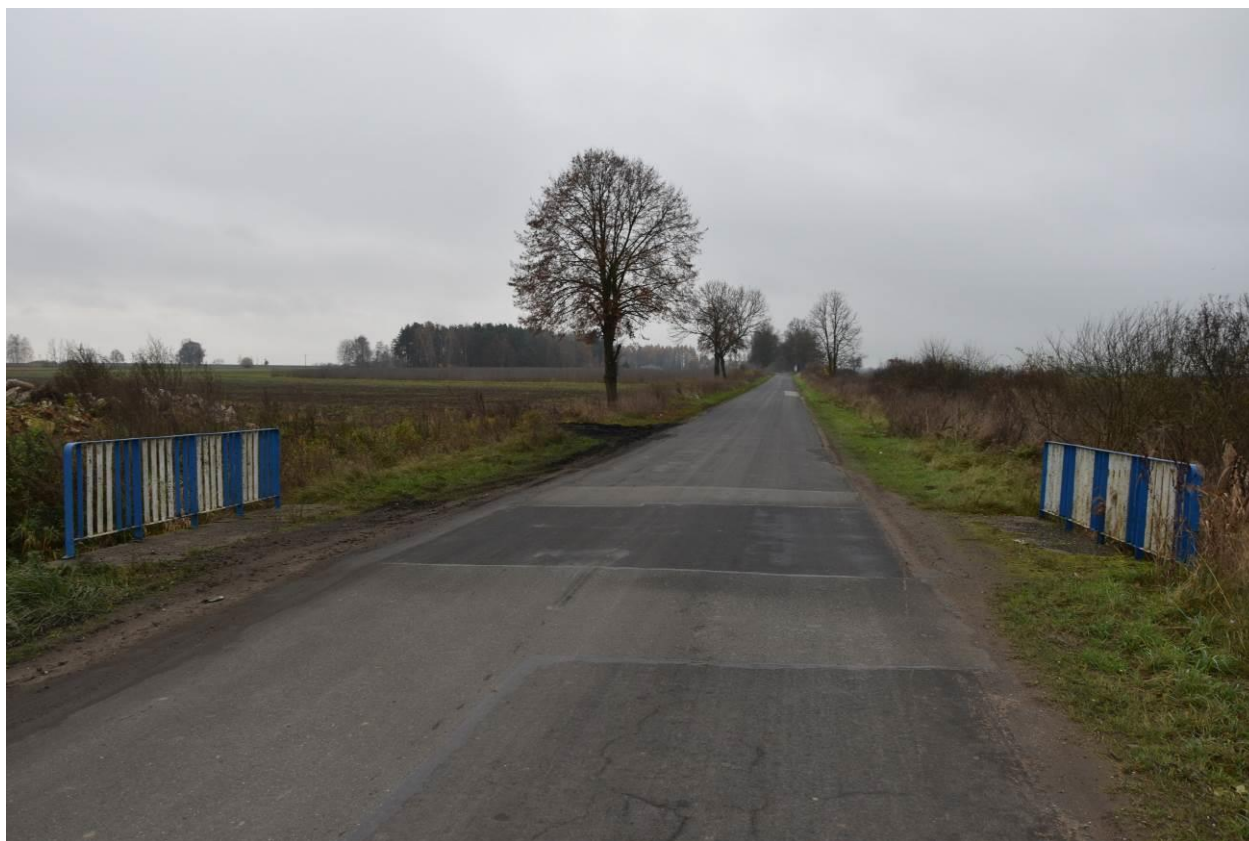
Fot. 1. Widok na dojazdy i obiekt. Spękania nawierzchni na dojazdach.

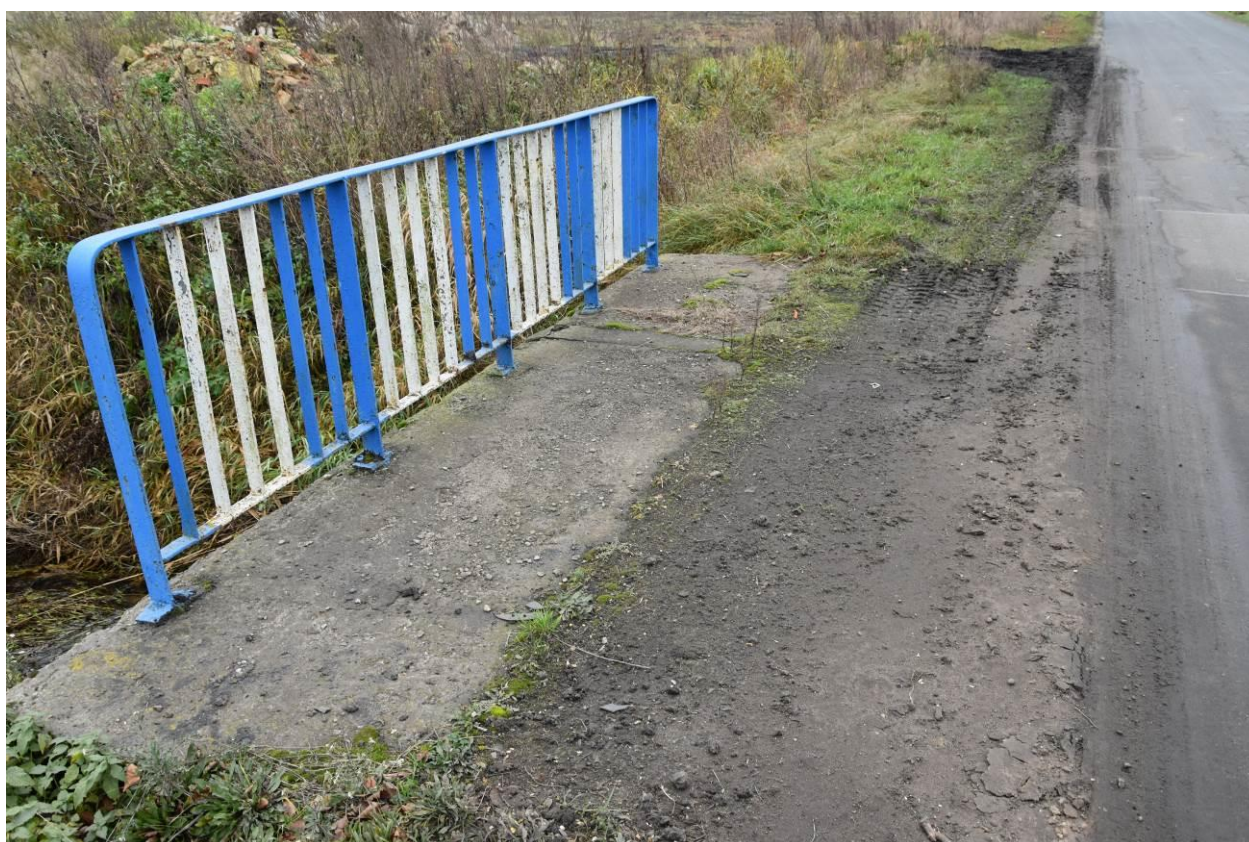
Fot. 2. Widok na przejście i balustradę na obiekcie. Korozja betonu na kapie. Korozja stali balustrady.

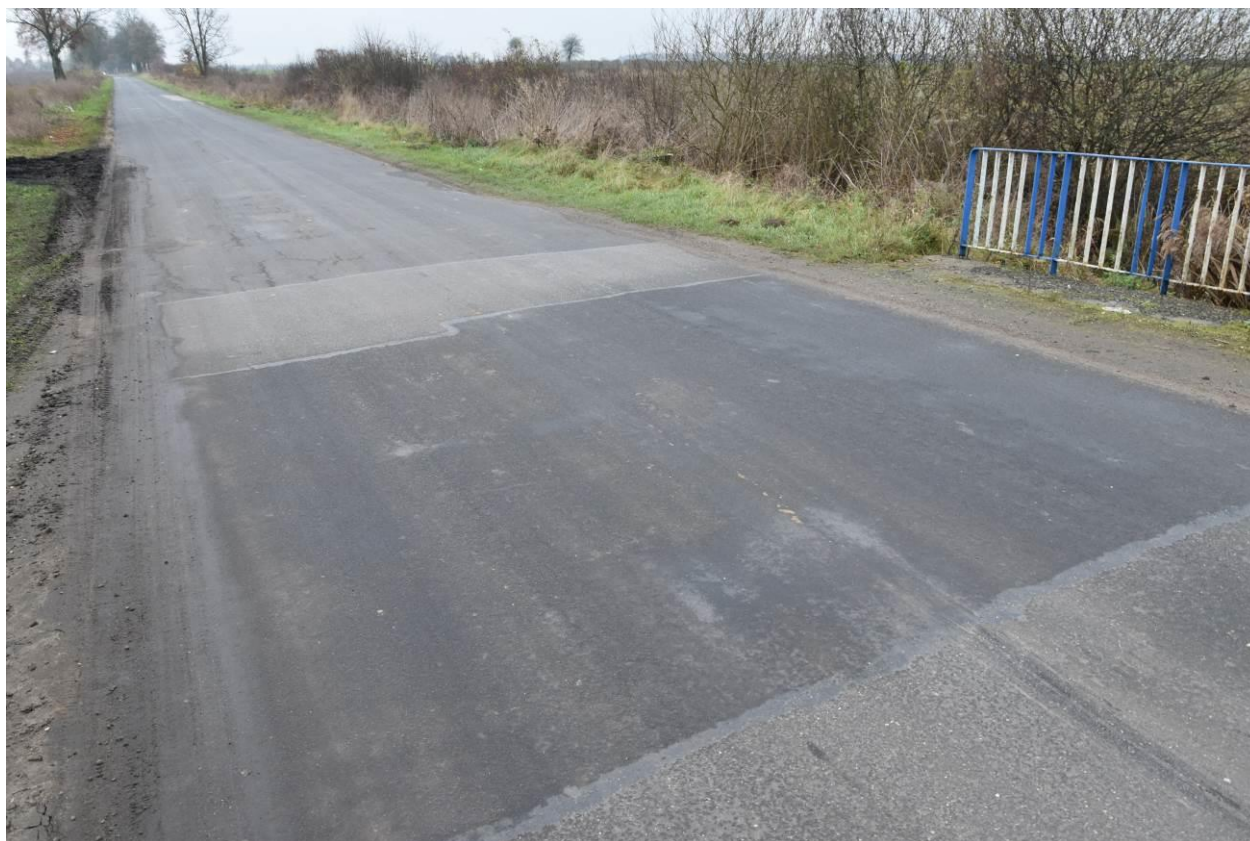
Fot. 3. Nawierzchnia na obiekcie bez uszkodzeń.

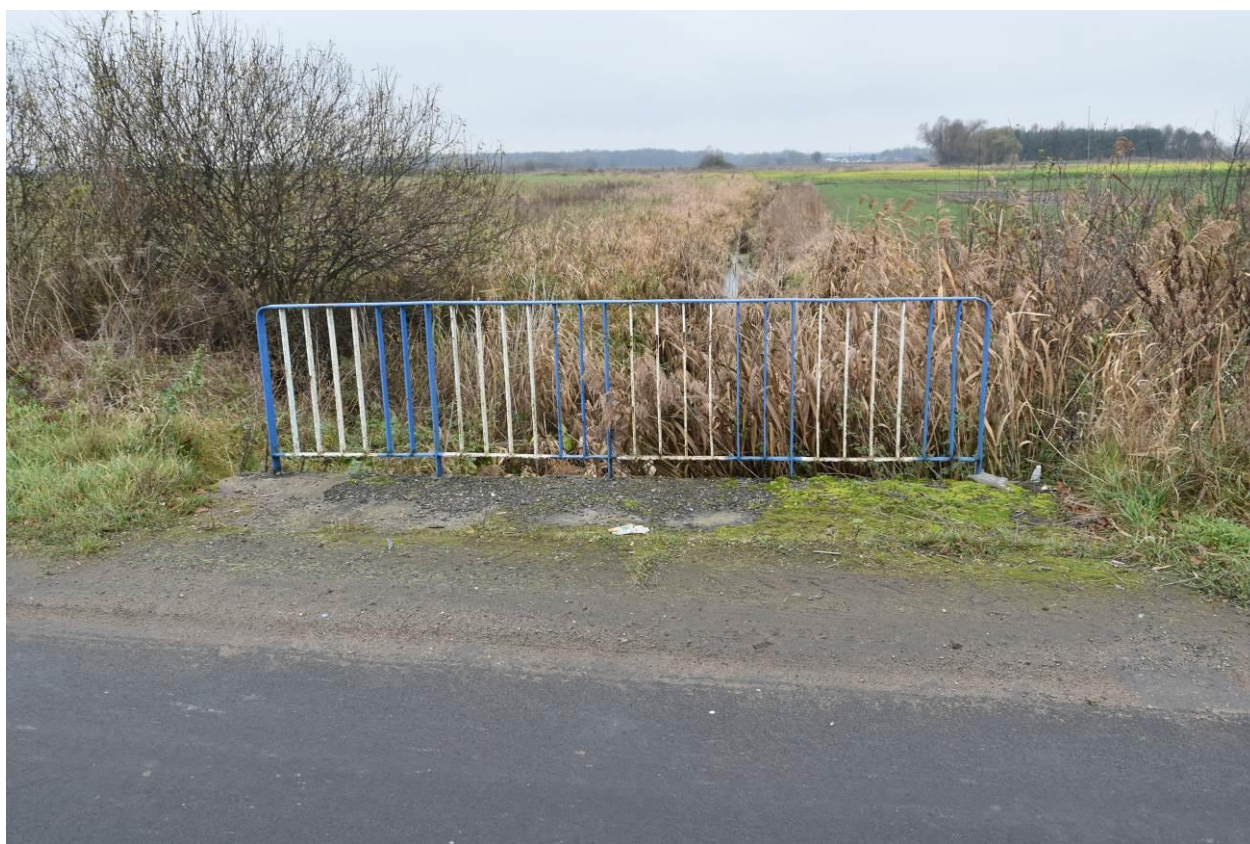
Fot. 4. Wykwity i wegetacja roślin na powierzchni betonowej kapy.

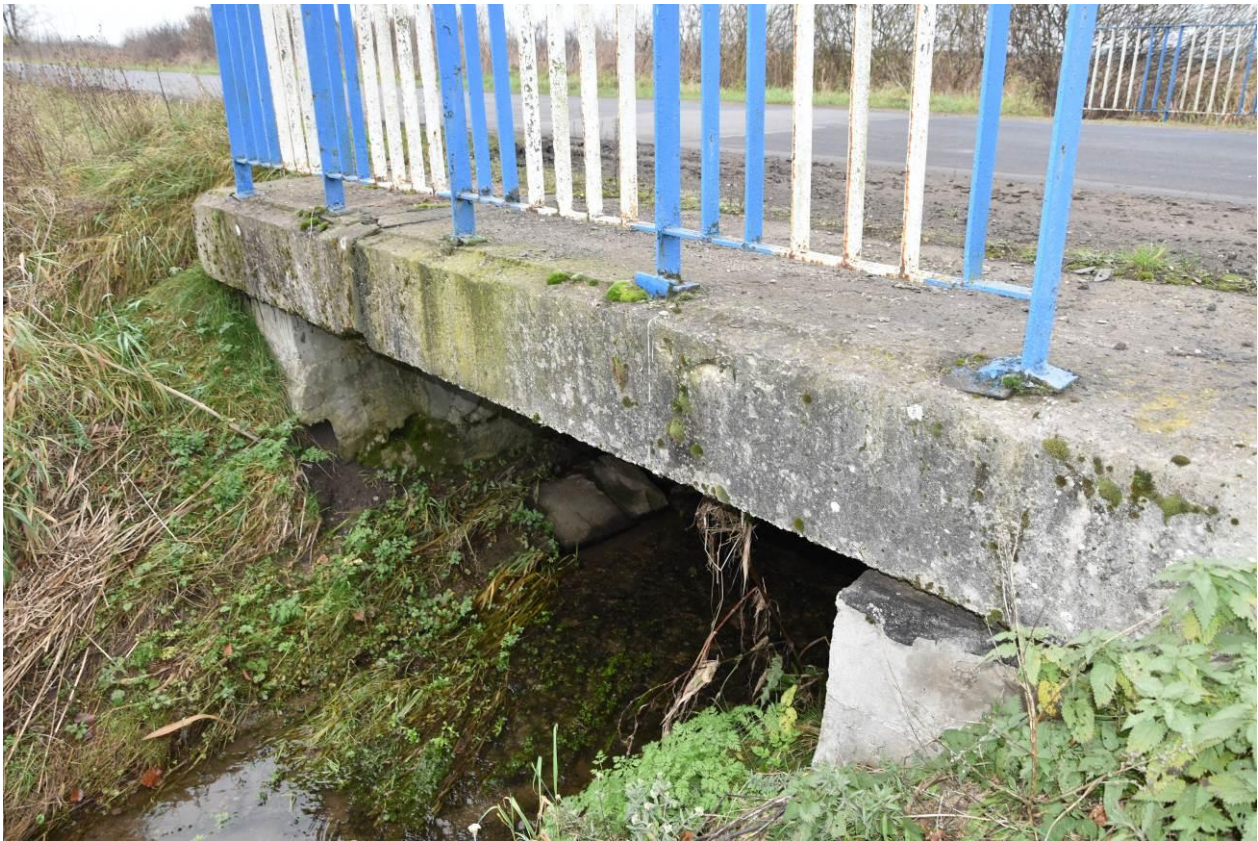
Ubytki betonu przyczółka i gruntu pod przyczółkiem.

Fot. 5. Widok z boku. Korozja i wykwyty na betonie gzymsu. Ubytek gruntu pod podporą. Ubytek betonu podpory.

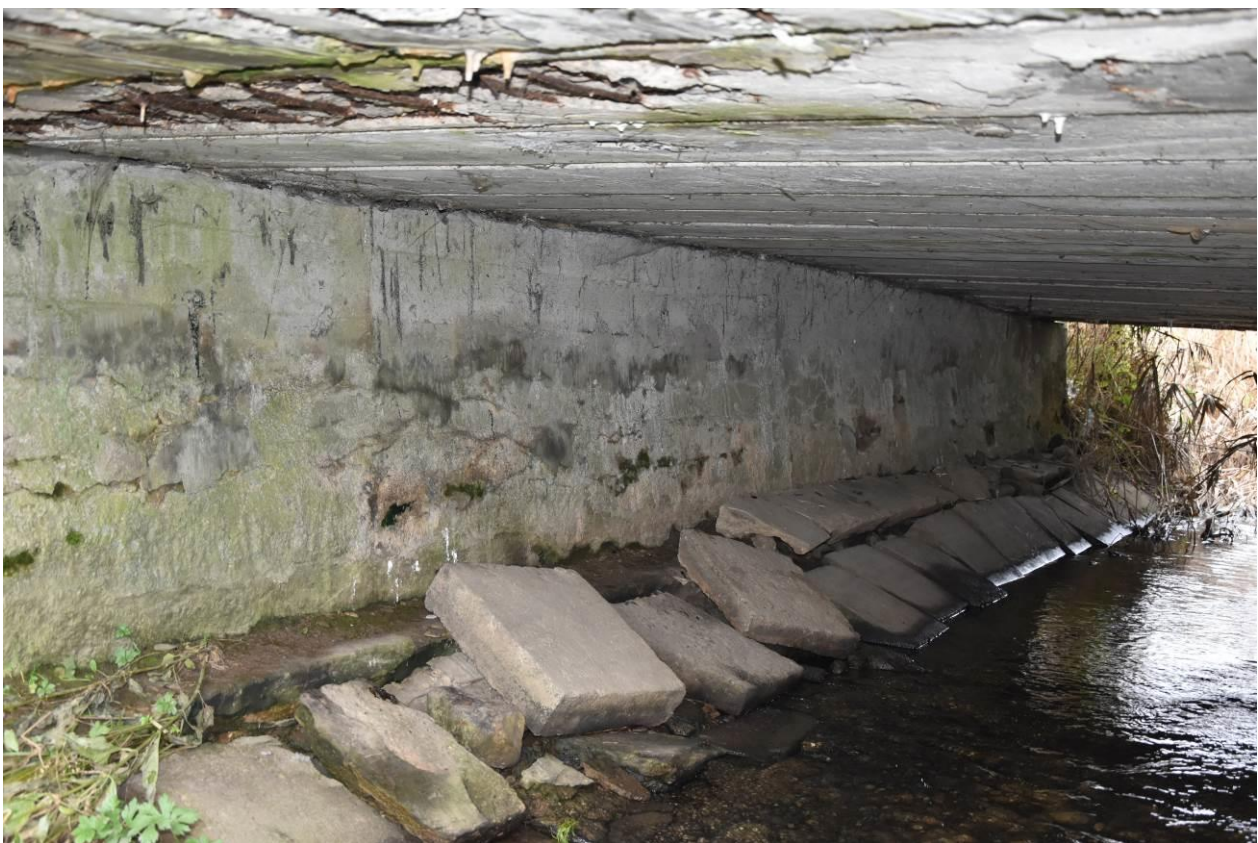
Fot. 6. Widok na podporę i dźwigar. Degradacja betonu na dźwigarze i podporze. Znaczne ubytki betonu na dźwigarze.

9.	Stan podpór
9.1.	Stan filarów (podpór pośrednich) – brak filarów
9.2.	Stan przyczółków – przyczółki betonowe, występuje znaczna korozja betonu, osady, przecieki, wykwit. W narożniku nastąpiła degradacja betonu, znaczne ubytki betonu. Stan niedostateczny.
9.3.	Stan fundamentów - brak dostępu do fundamentów.
10.	Stan łożysk – brak łożysk.
11.	Stan dylatacji – nawierzchnia nad szczelinami dylatacyjnymi z betonu asfaltowego. Nie występują uszkodzenia, stan odpowiedni.
12.	Stan dojazdów – nawierzchnia na dojazdach z betonu asfaltowego. Nie występują uszkodzenia, stan odpowiedni.

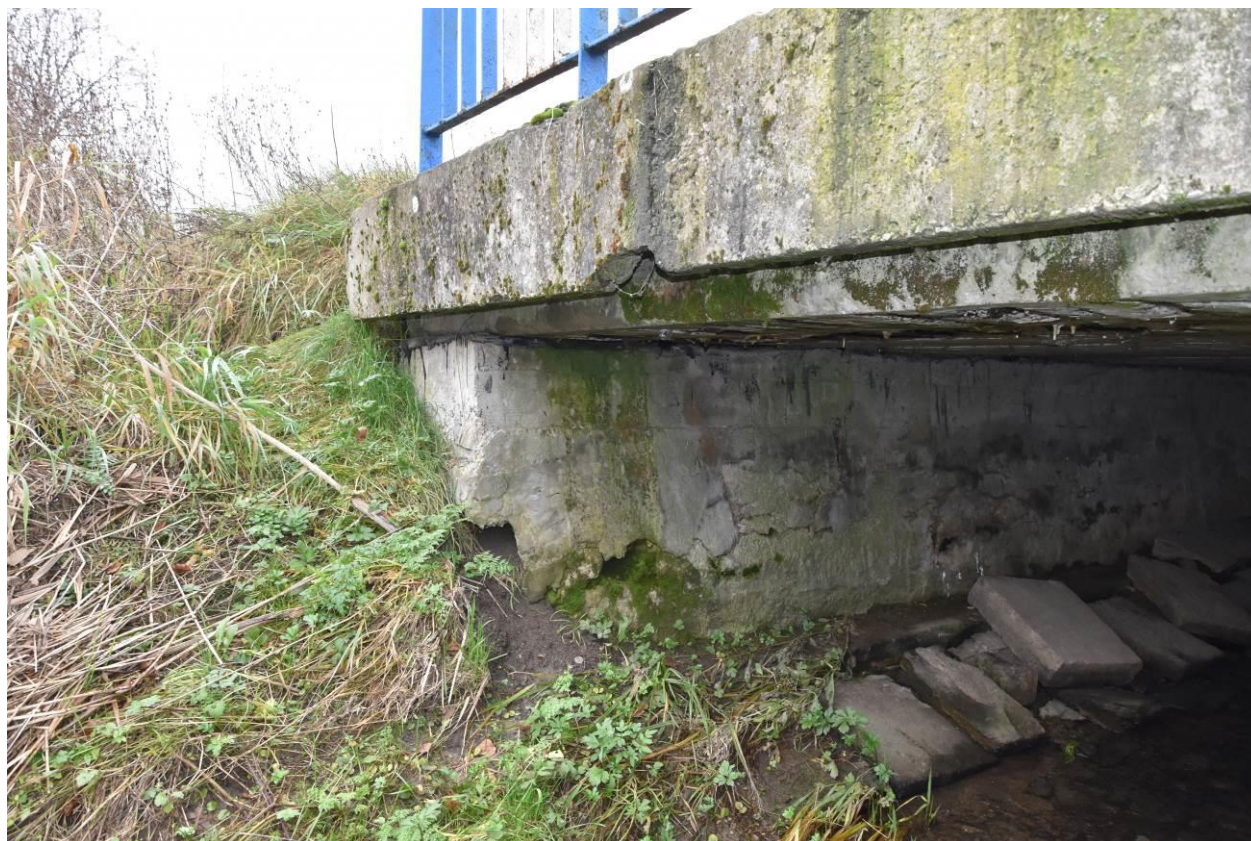
Fot. 7. Degradacja betonu podpory. Przemieszczenie elementów umocnienia koryta.

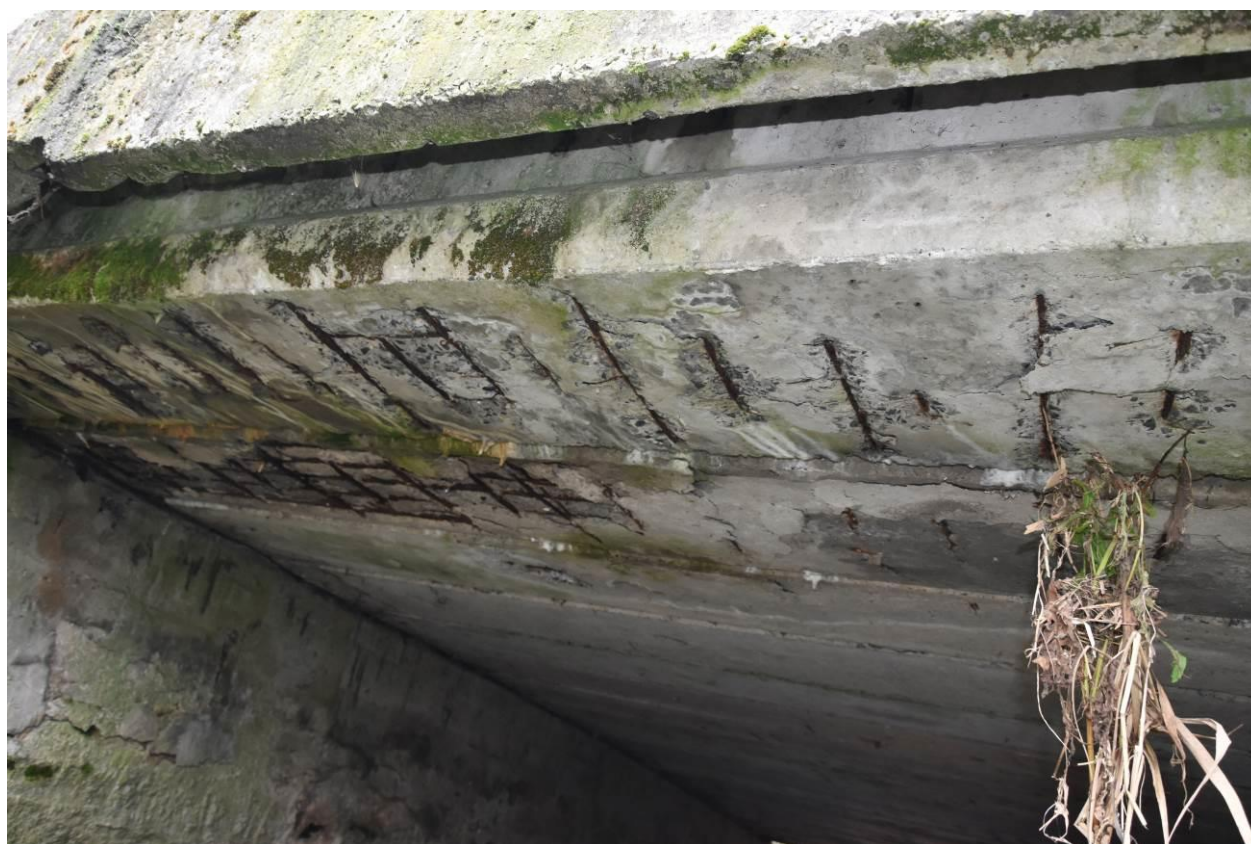
Fot. 8. Przecieki, osady i wykwity na dźwigarze. Korozja stali zbrojeniowej i ubytki betonu.

7.	Administrator i stan urządzeń obcych – brak urządzeń obcych
8.	Stan konstrukcji przęseł
8.1.	Stan dźwigarów głównych – dźwigary główne belkowe, betonowe, prefabrykowane. Na powierzchni występują znaczne ubytki betonu, korozja stali zbrojeniowej, przecieki, osady i wykwity. Stan niedostateczny.
8.2.	Stan płyty pomostu – brak wydzielonej płyty pomostowej.

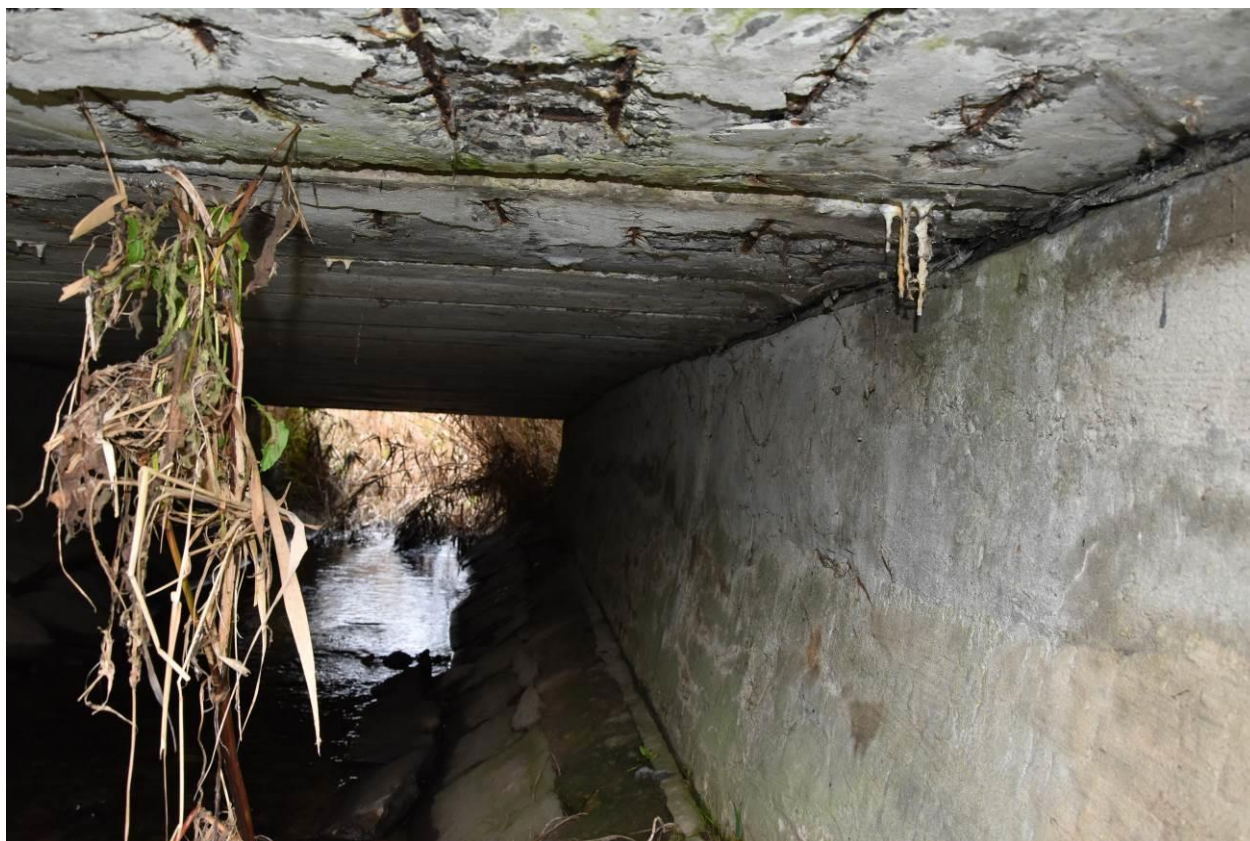
Fot. 9. Przecieki, osady i wykwyty na dźwigarze. Korozja stali zbrojeniowej i ubytki betonu.

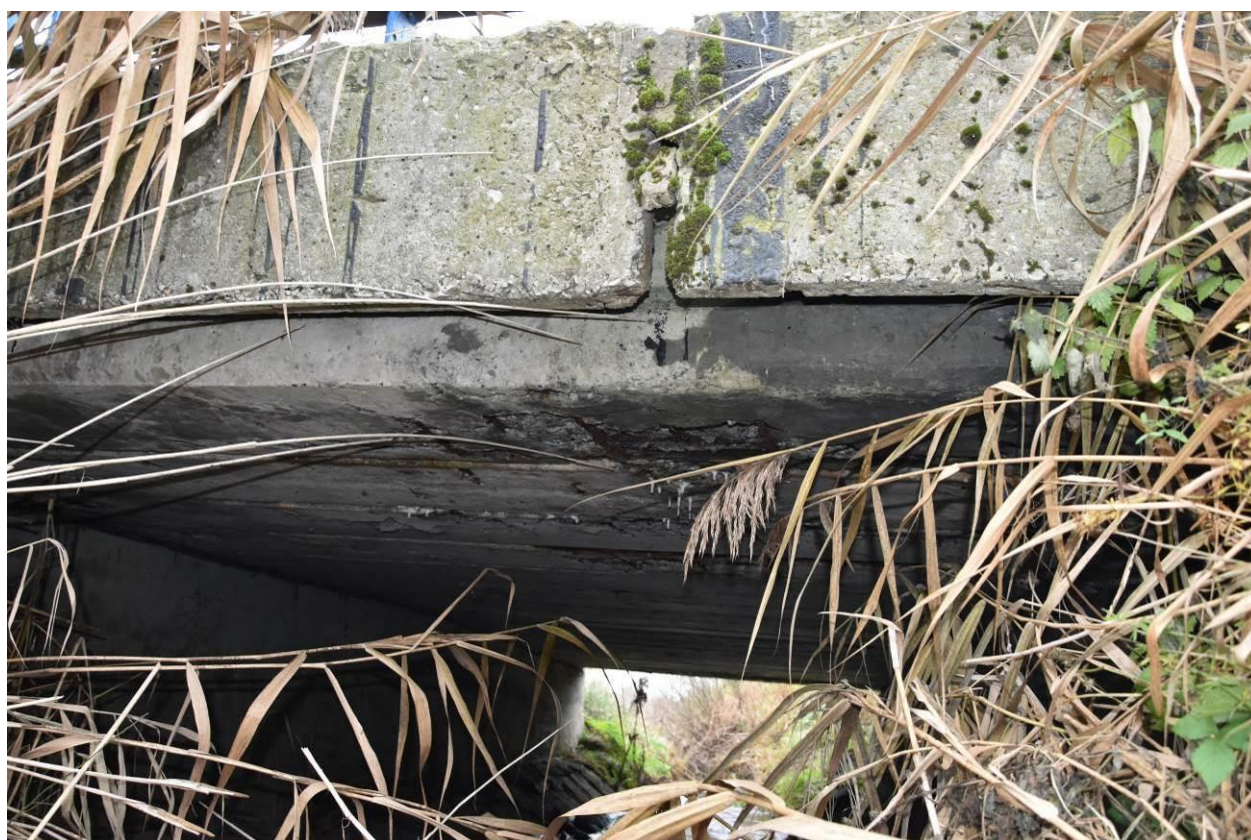
Fot. 10. Widok z boku. Wykwity na gzymsie. Przecieki, osady i wykwyty na dźwigarze. Korozja stali zbrojeniowej i ubytki betonu.
