**PROJEKT WYKONAWCZY**  
**inwestycji p.n. „Przebudowa drogi powiatowej nr 3569W Sucha – Męciszów na odcinku od km 0+024,58 do km 2+228,47”**

**Projekt zagospodarowania terenu**

**1. Dane ogólne:**

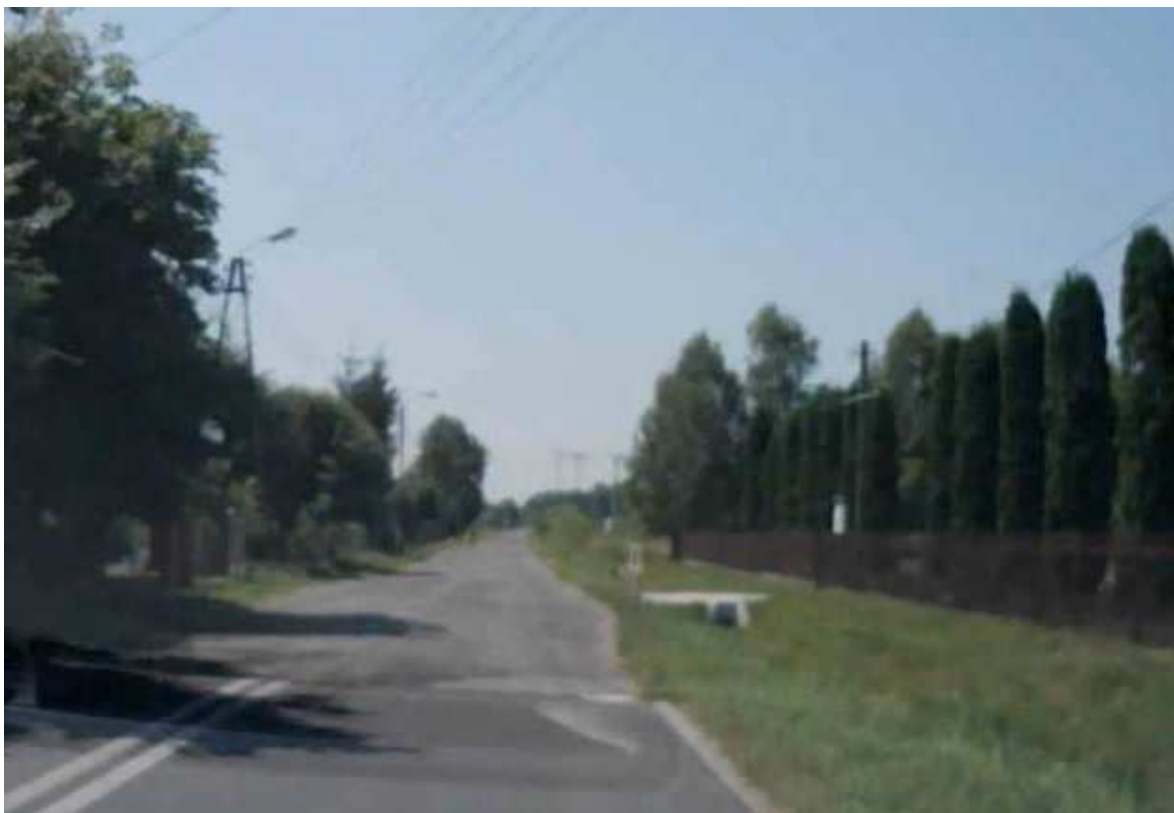
Zdjęcie nr 1

Występują liczne spękania siatkowe przez całą szerokość jezdni- spękania podłużne i poprzeczne i liczne uszkodzenia nawierzchni (dziury). Droga jest skoleinowana.

Na podstawie wizji w terenie stwierdzamy, że nawierzchnia drogi jest w stanie technicznym złym. Liczne spękania poprzeczne, podłużne oraz koleiny wskazują na zły stan podbudowy drogi. Liczne ubytki w nawierzchni sugerują oraz okoliczne tereny podmokłe, że poziom wody gruntowej jest wysoki oraz o wysadzinowym podłożu gruntowym.
