**Dokumentacja geotechniczna
z badań podłoża dla potrzeb zadania:
"Opracowanie dokumentacji projektowej na przebudowę
drogi powiatowej nr 3515W Jedlińsk – Bartodzieje –
Łukawa – Głowaczów gmina Jastrzębia i
Jedlińsk"**

Rybnik, wrzesień 2012 r.

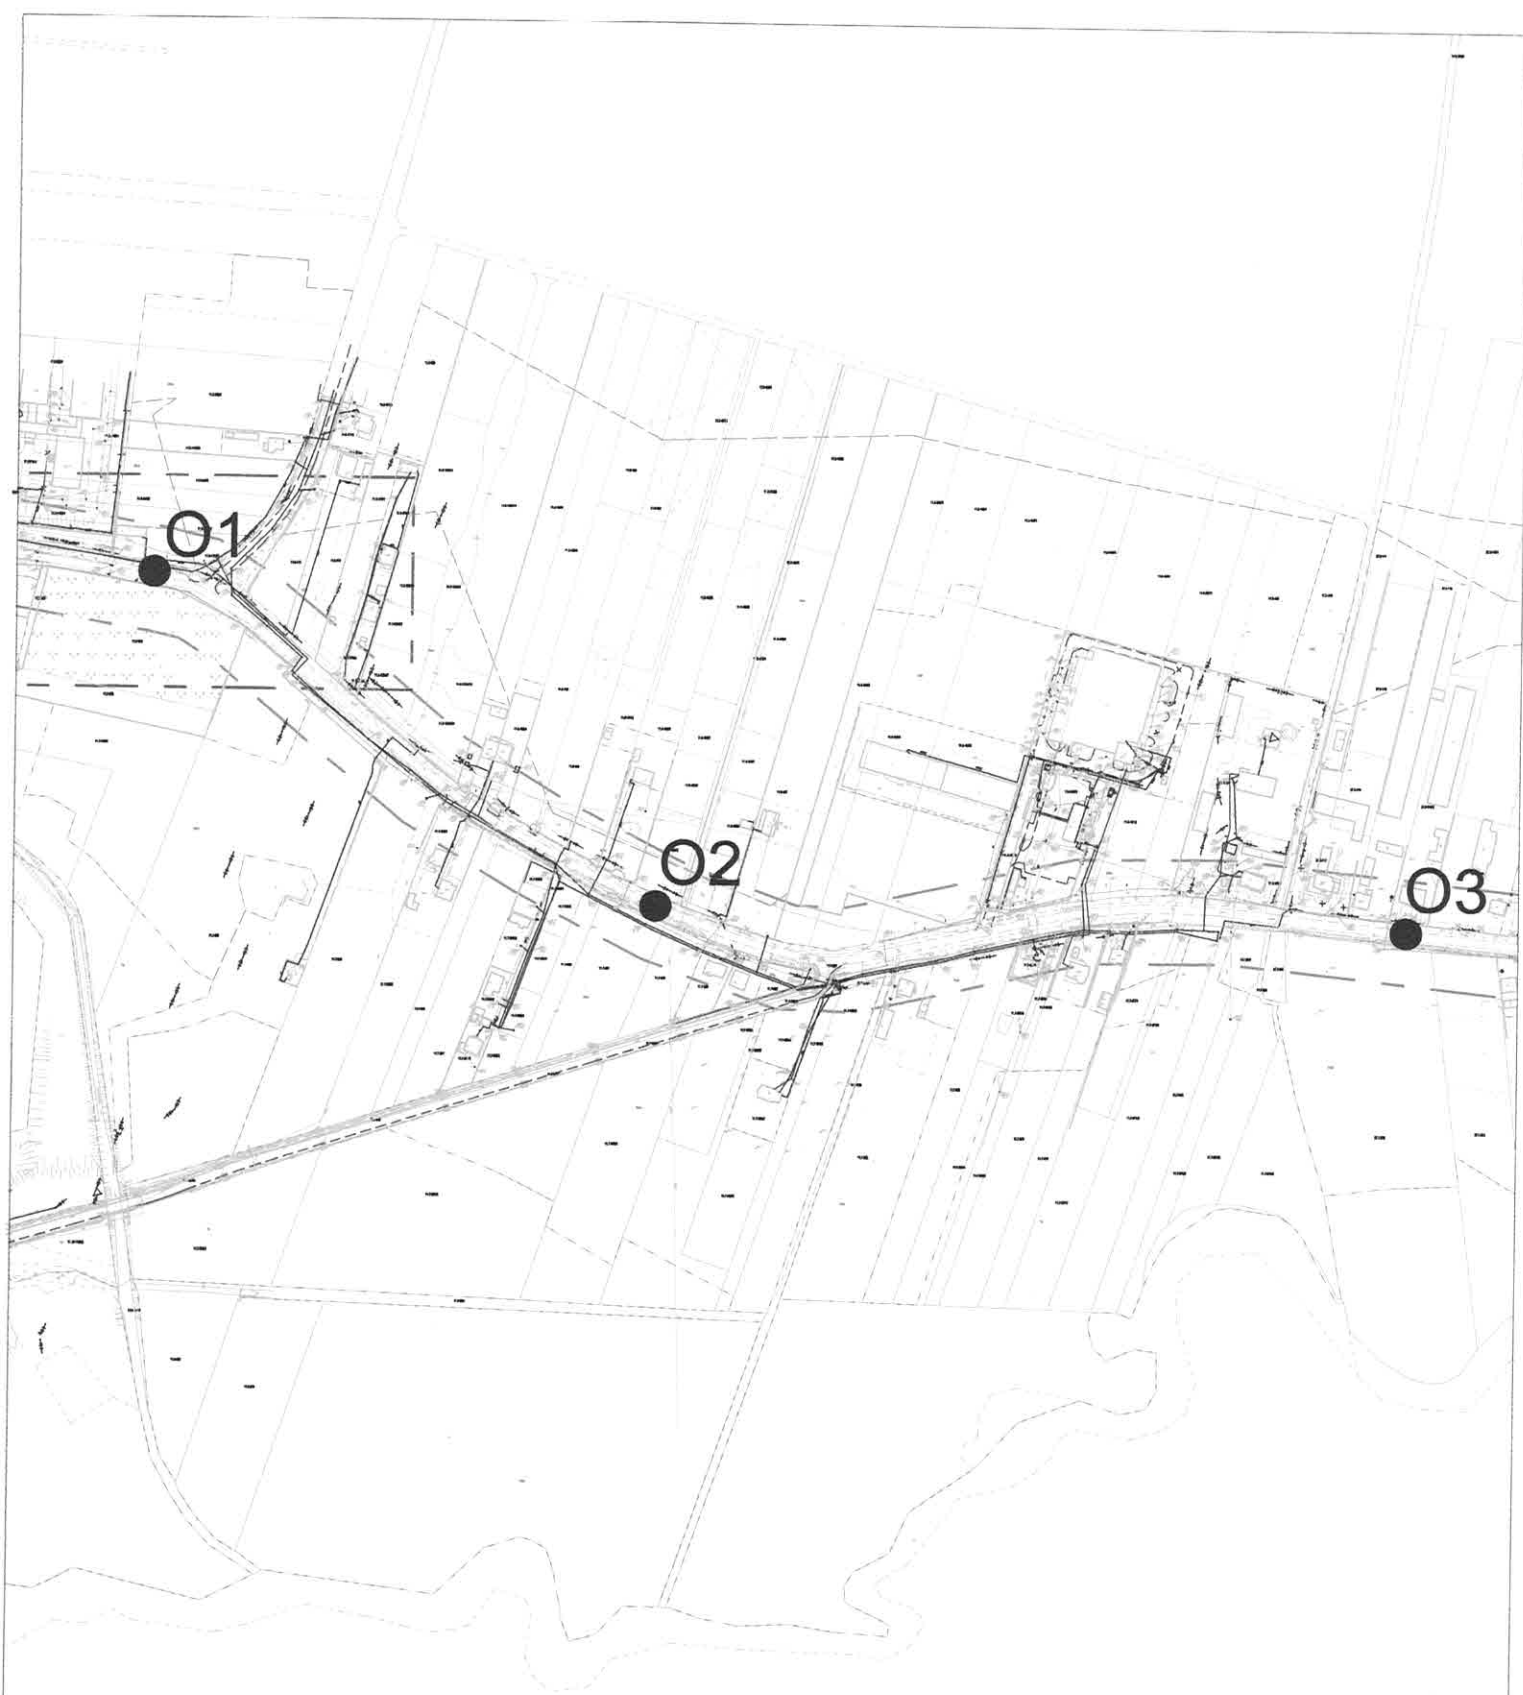
Załącznik 2.1
Mapa sytuacyjna
z lokalizacją wykonanych prac
Skala 1:5000

● O1 otwór badawczy

Lokalizację terenu badań przedstawiono na mapie orientacyjnej (załącznik nr 1). Szczegółowe rozmieszczenie otworów badawczych przedstawiono na mapie sytuacyjnej (załącznik nr 2.1-2.9).

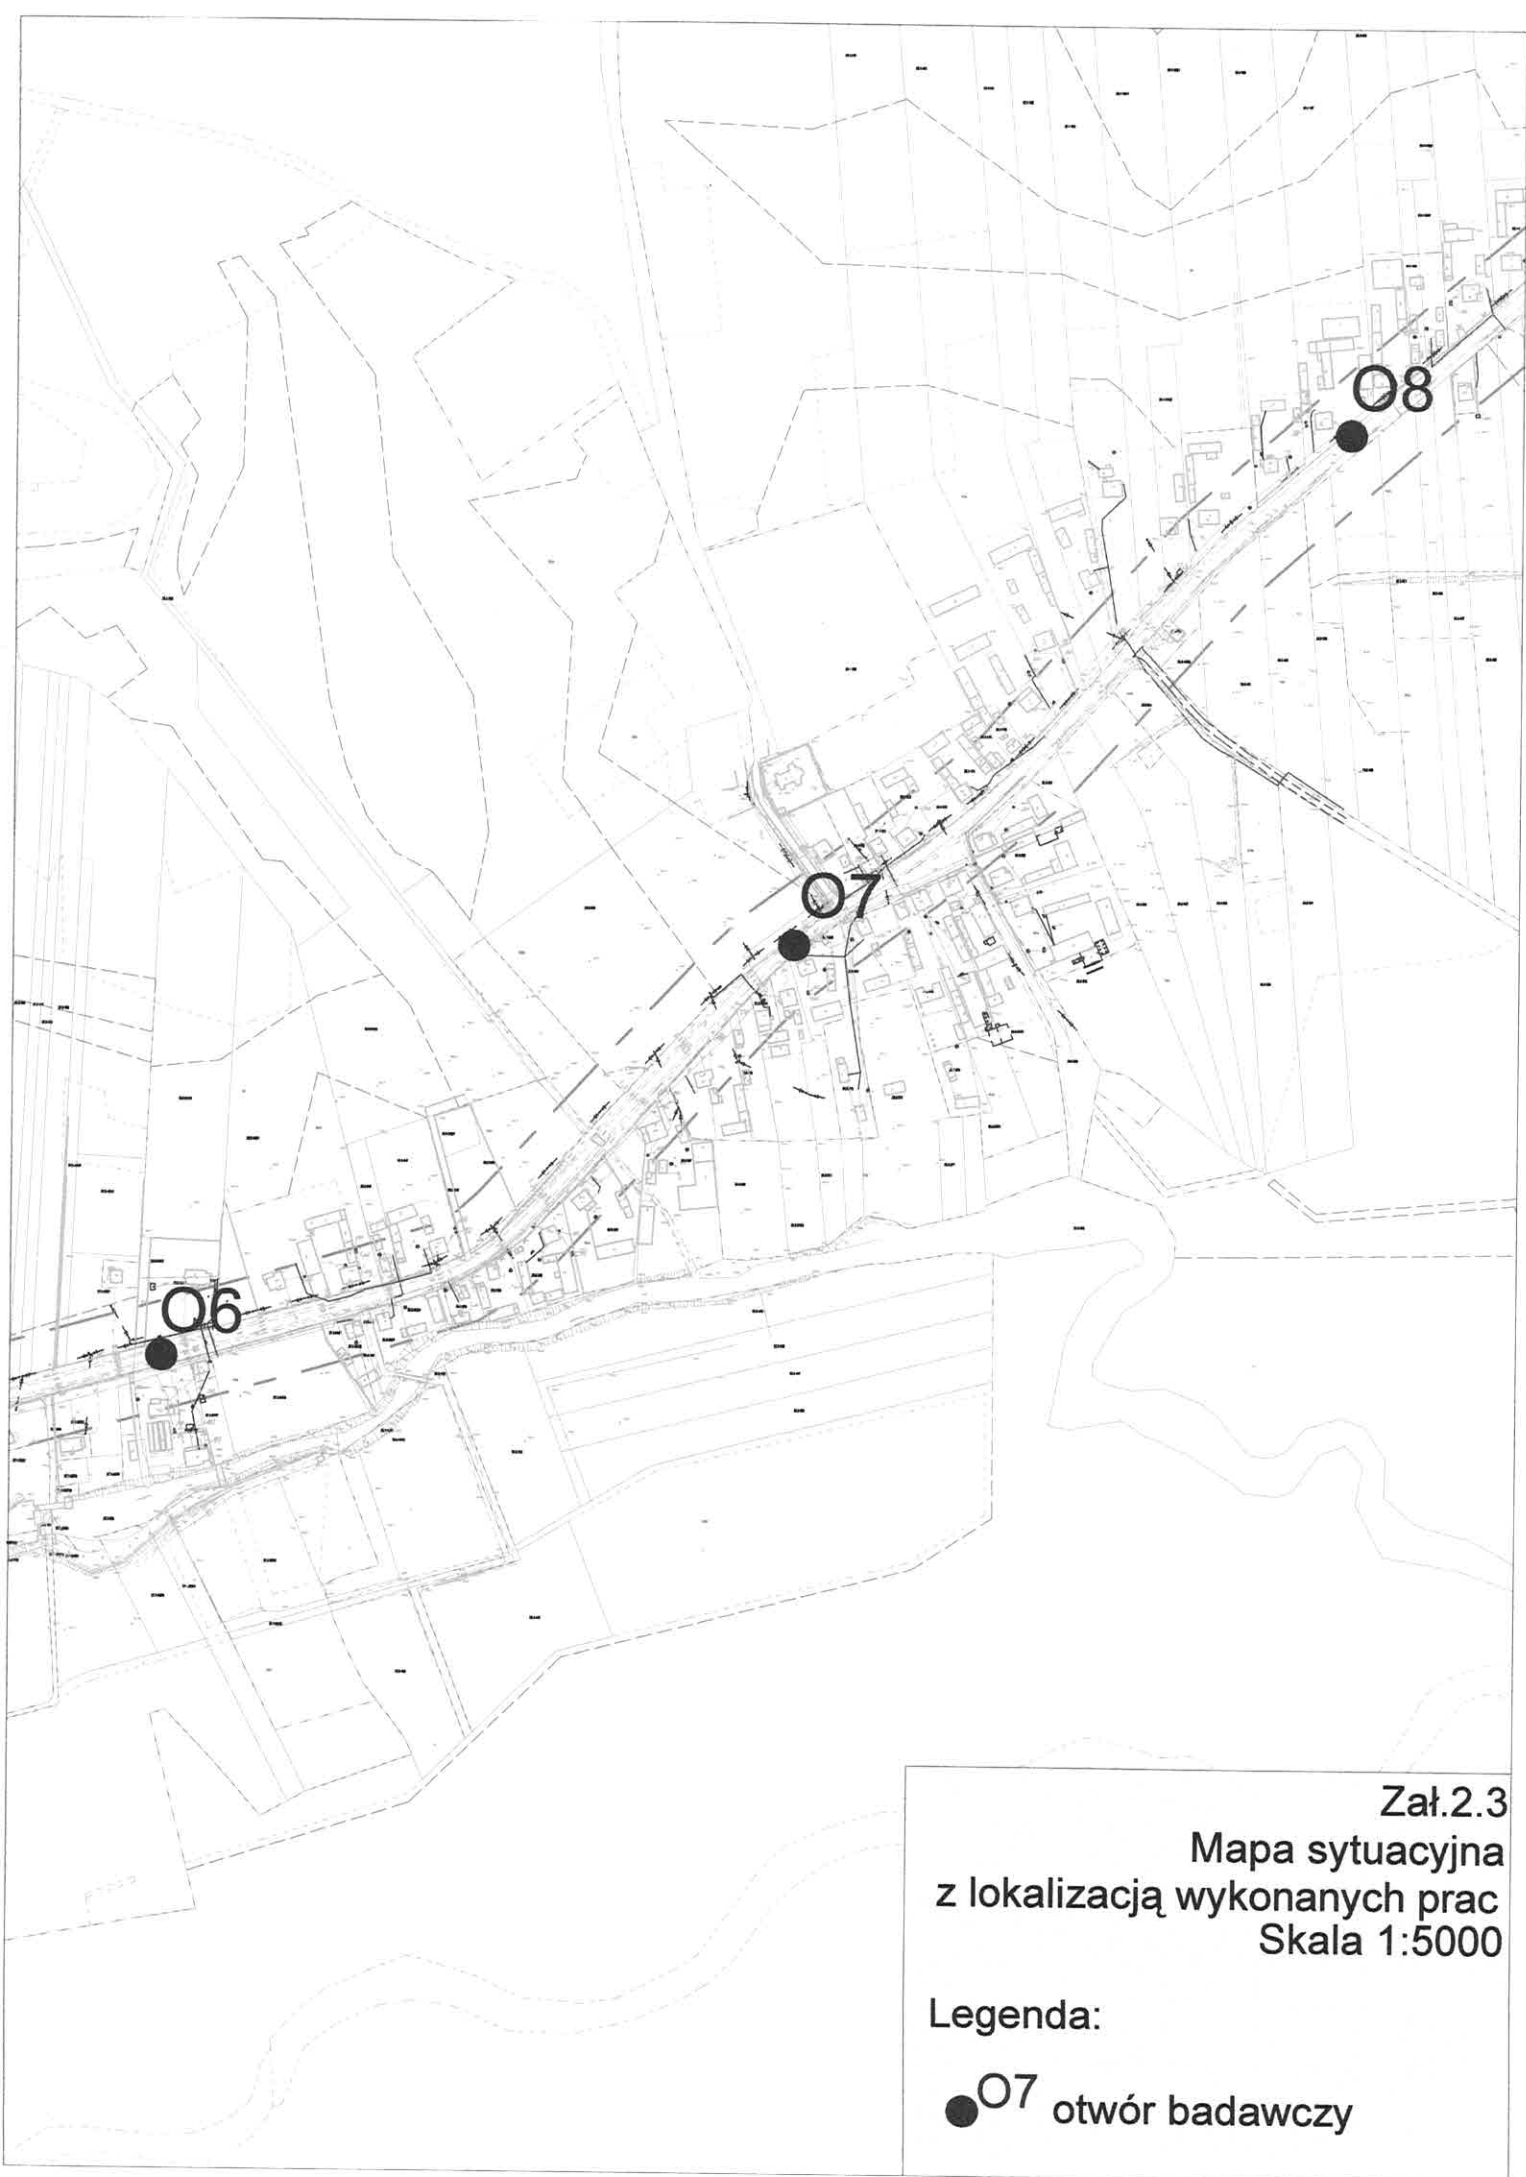
Załącznik 2.3

Mapa sytuacyjna
z lokalizacją wykonanych prac
Skala 1:5000

● O7 otwór badawczy

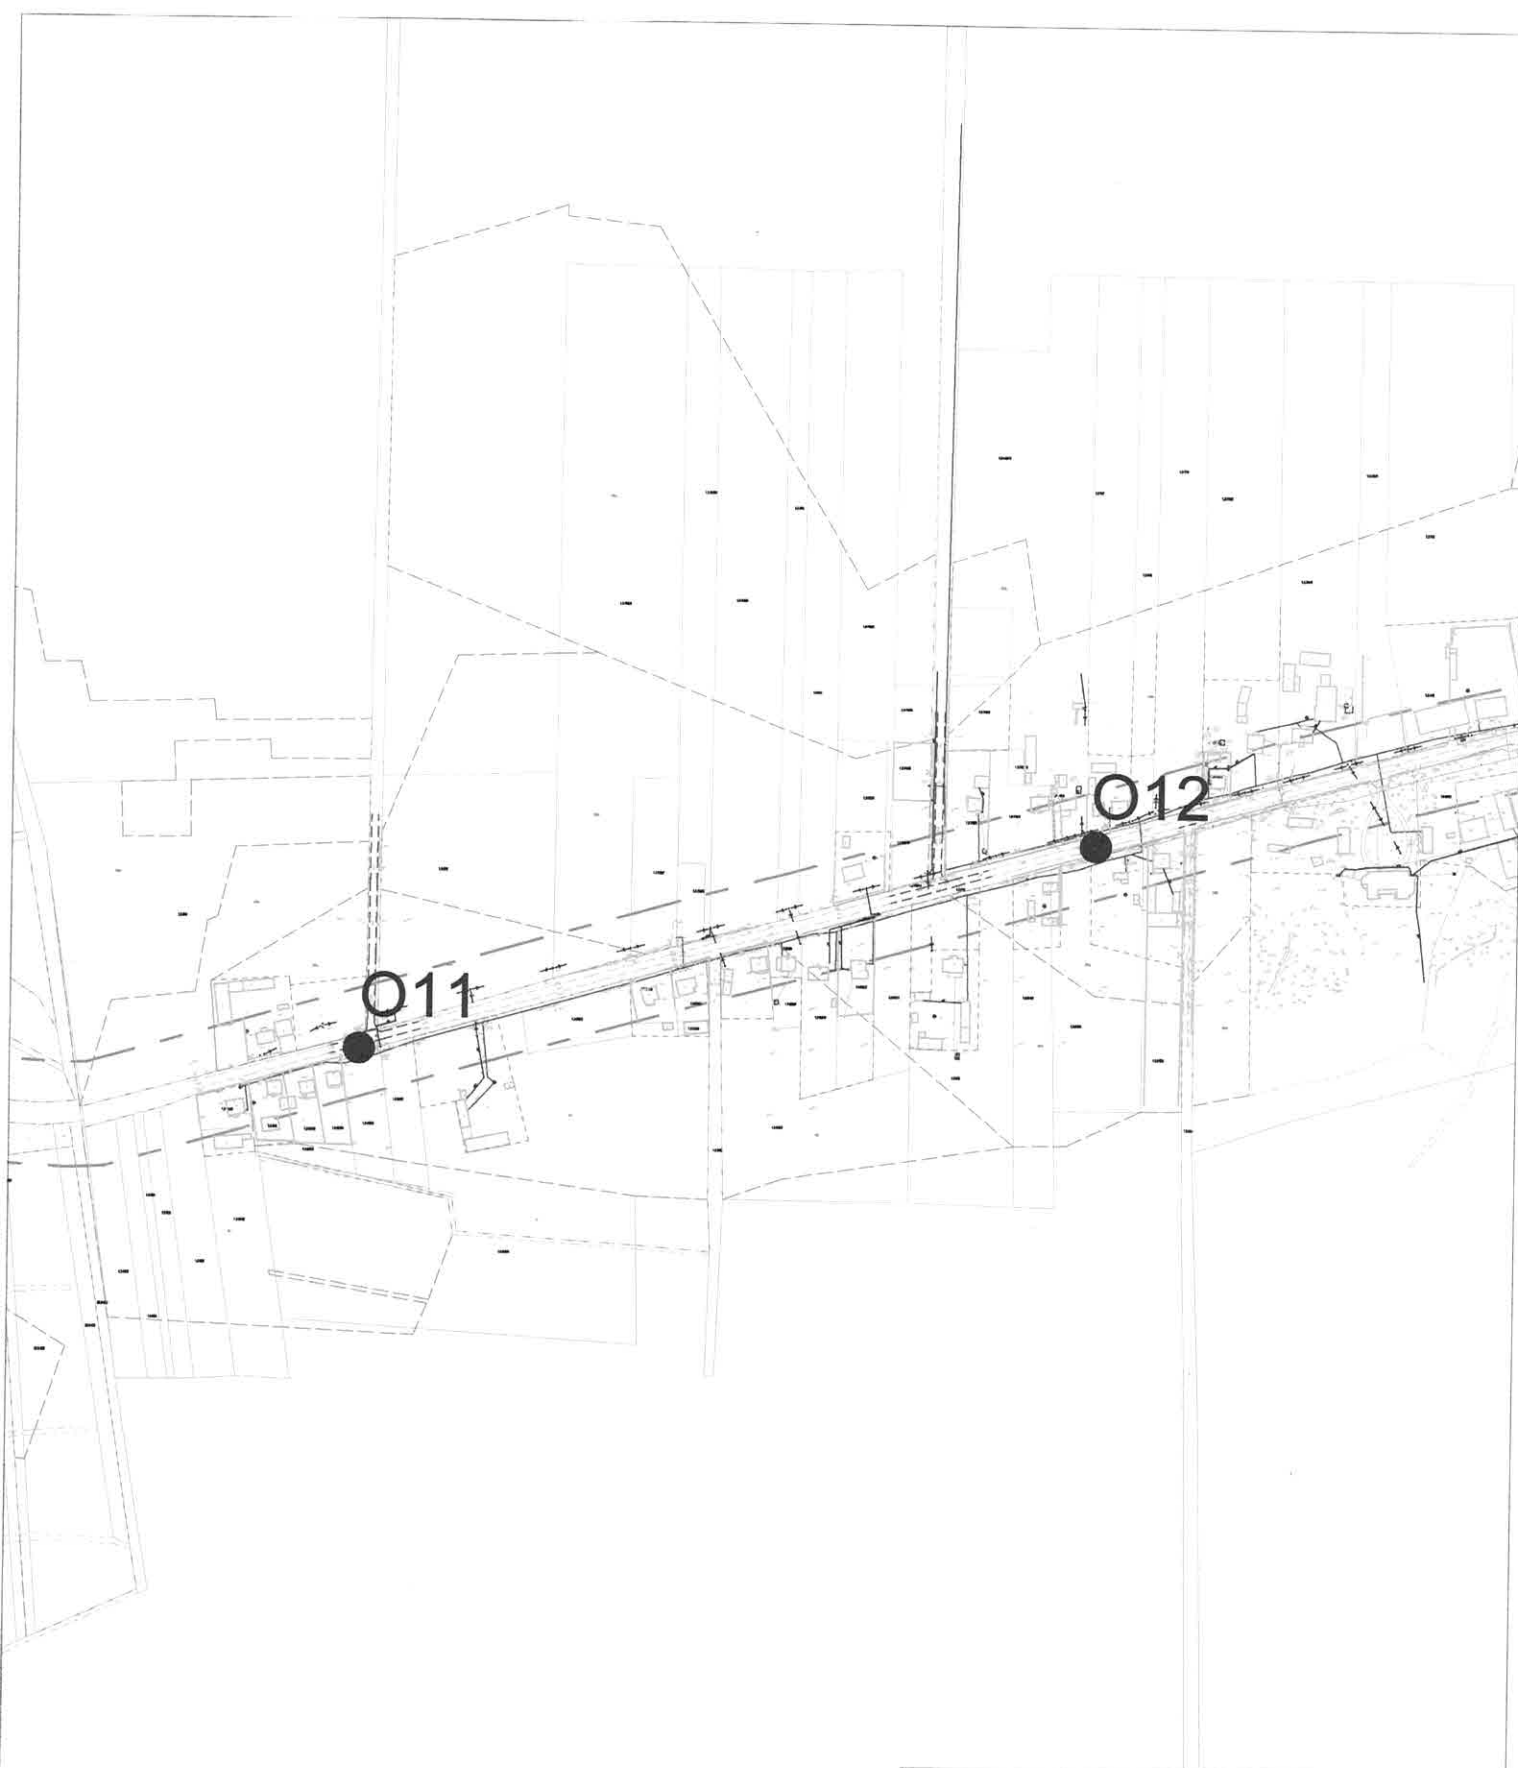
Załącznik 2.5
Mapa sytuacyjna
z lokalizacją wykonanych prac
Skala 1:5000

● O11 otwór badawczy

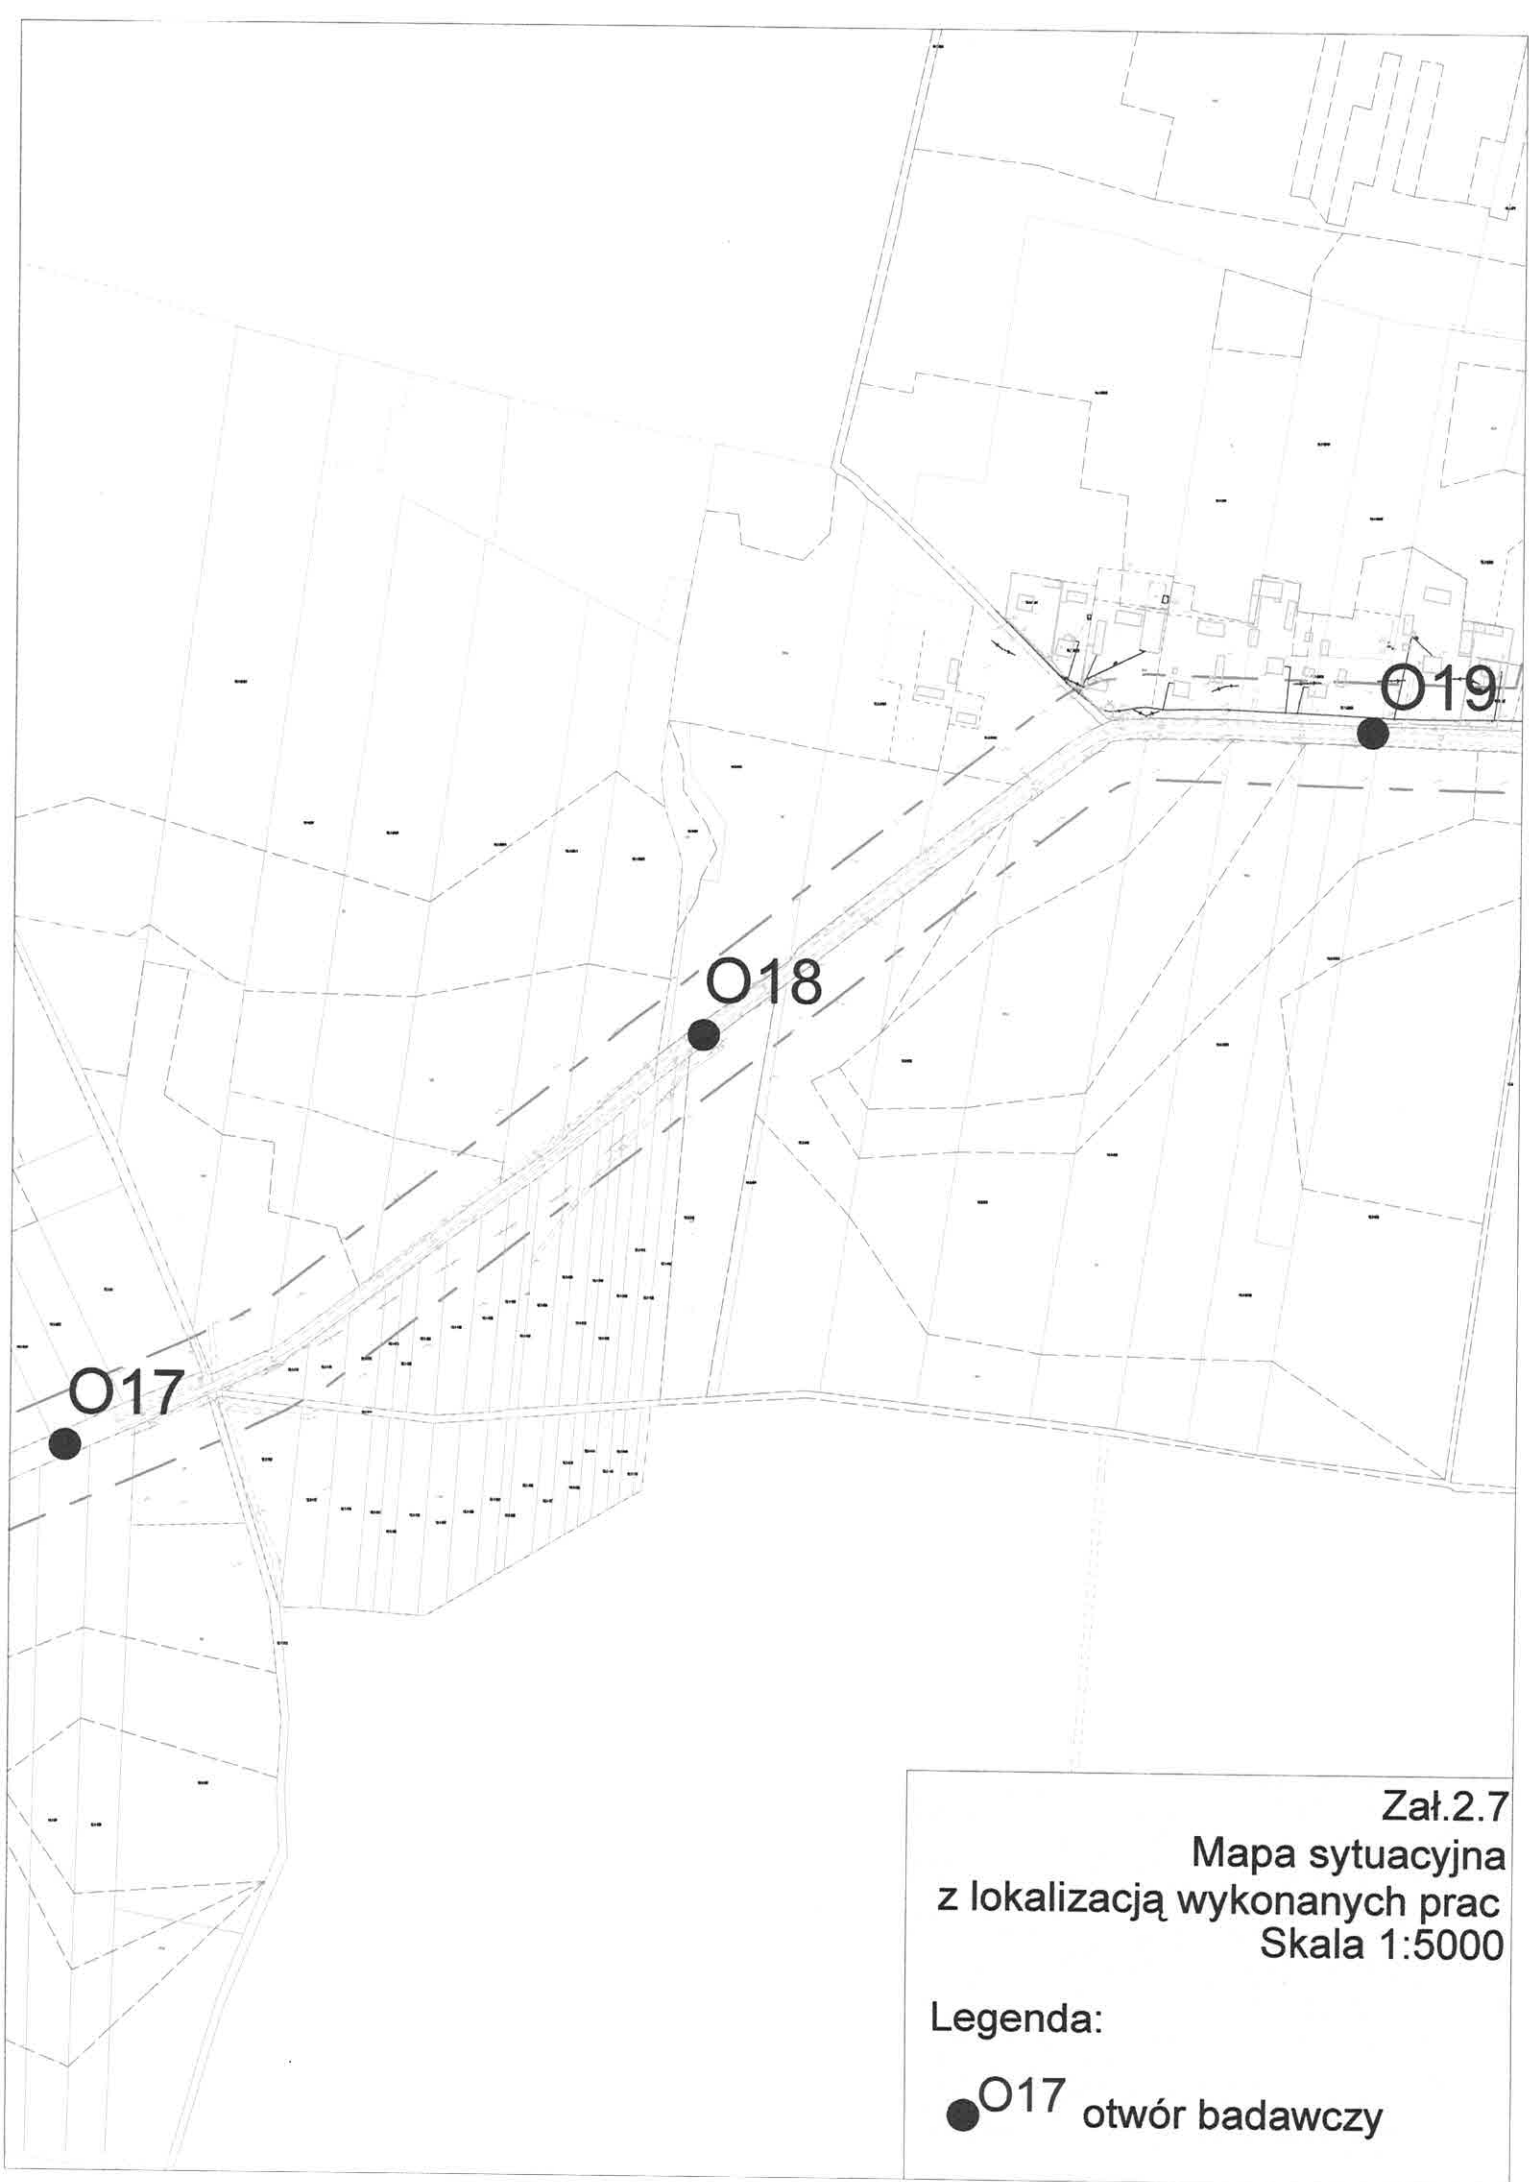
Załącznik 2.7

Mapa sytuacyjna
z lokalizacją wykonanych prac
Skala 1:5000

● O17 otwór badawczy
