OPINIA GEOTECHNICZNA Z DOKUMENTACJĄ BADAŃ PODŁOŻA GRUNTOWEGO

dla rozpoznania warunków gruntowo - wodnych
dla potrzeb planowanej rozbudowy drogi powiatowej nr 1115W
Przytyk-Kożuchów na odcinku Przytyk-Maksymilianów
gm. Przytyk, pow. radomski, woj. mazowieckie

Poznań, lipiec 2020

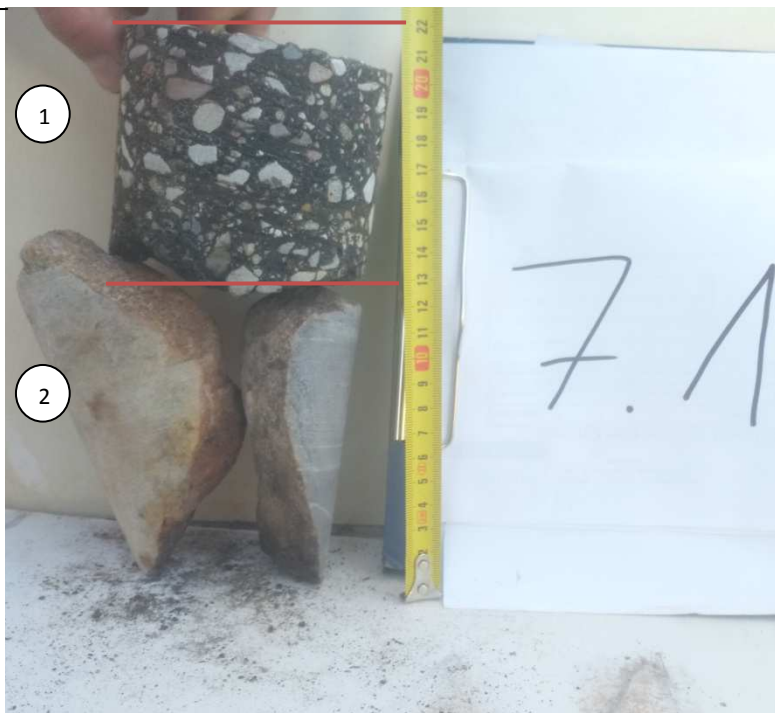
OTWÓR NR 7.1

1. Warstwa ścierna nawierzchni
2. Bruk
